CITTA' DI CHIOGGIA

PIANO PARTICOLAREGGIATO DEI CENTRI STORICI

APPENDICE IV – Analisi dello stato di fatto

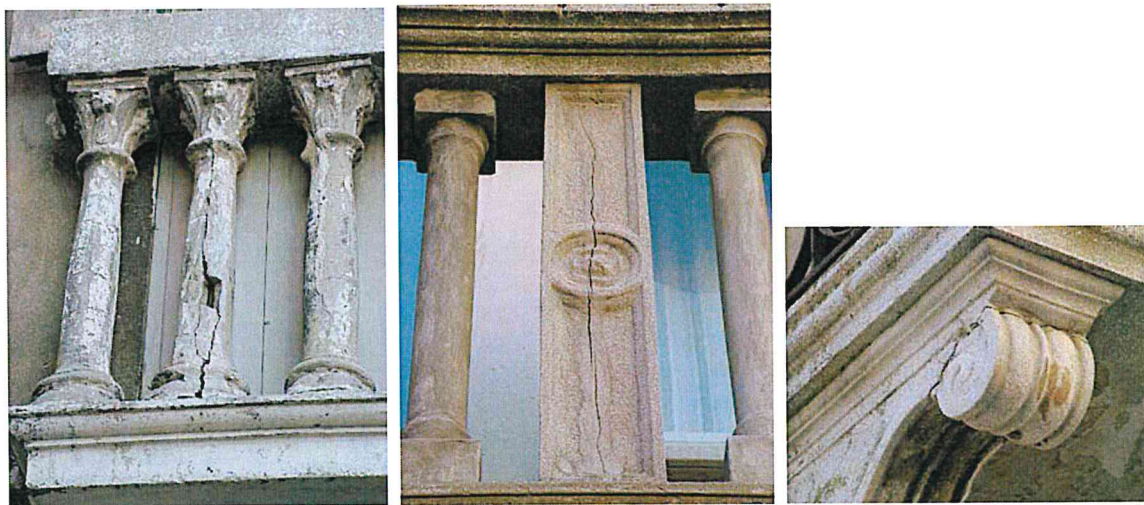
Fenomeni di fessurazione dovuti all'aumento di volume dell'armatura interna provocato dall'ossidazione del ferro.

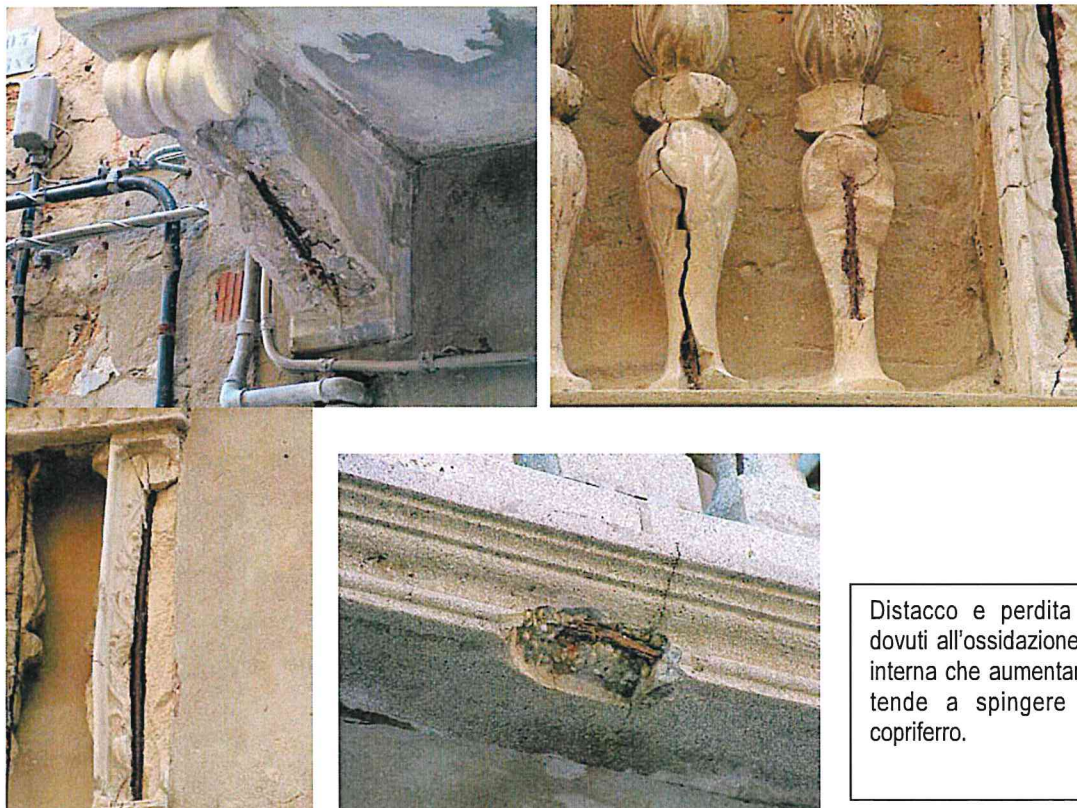
Distacco e perdita di materiale dovuti all'ossidazione dell'armatura interna che aumentando di volume tende a spingere lo strato di copriferro.

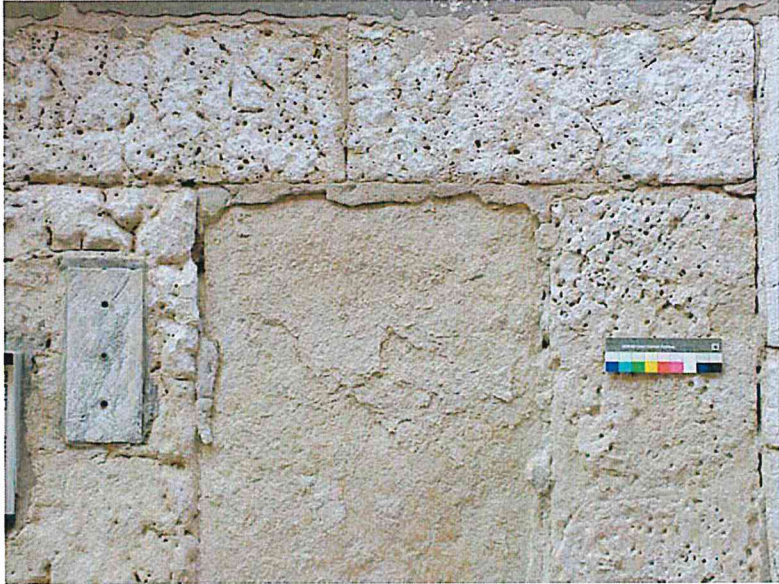
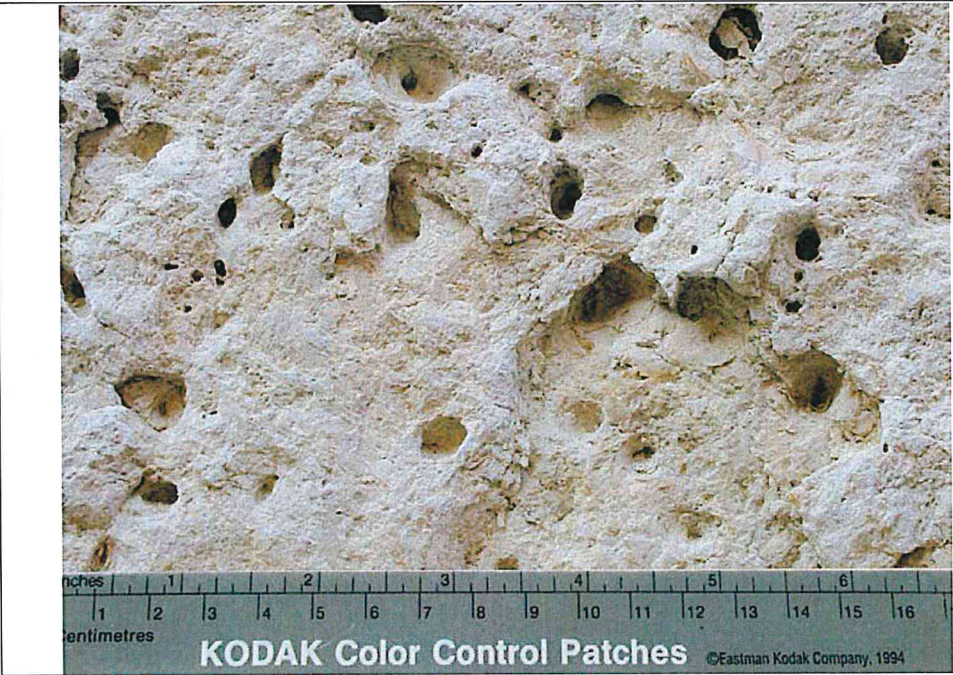
FENOMENO DEGRADO	ALVEOLIZZAZIONE	MATERIALE INTERESSATO	Pietra d'Istria	SCHEDA	1A
<b>DESCRIZIONE FENOMENO</b>	Presenza di cavità di forma e dimensioni variabili, dette alveoli, spesso interconnesse e con distribuzione non uniforme (Normal 1/88 - Aggiornamento settembre 2004)				
<b>FOTO DI INQUADRAMENTO DEL FENOMENO</b>

<b>PARTE / ELEMENTO DELL'EDIFICIO INTERESSATI</b>  basamento					
<b>FOTO DI DETTAGLIO</b>

<b>NOTE</b>	V. anche scheda del pitting ( fori più numerosi, ravvicinati e di dimensioni inferiori ). La lastra al centro mostra lo stadio successivo di degradazione, con perdita degli strati più superficiali

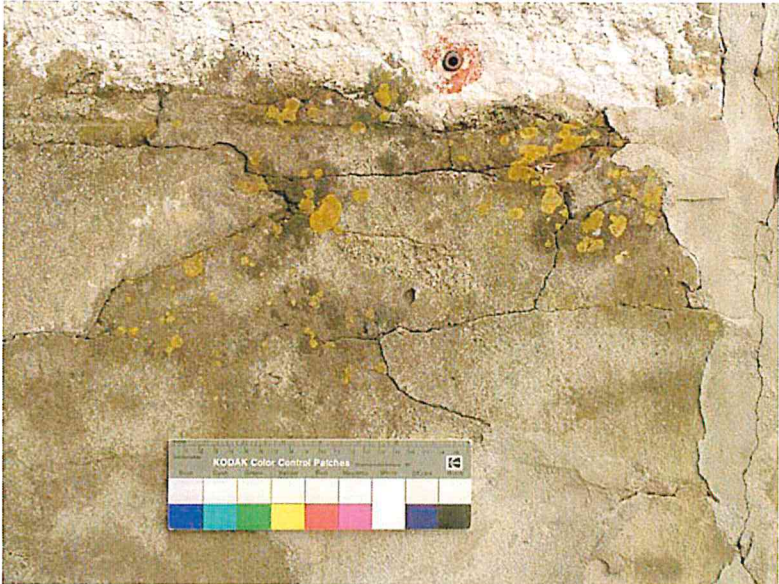
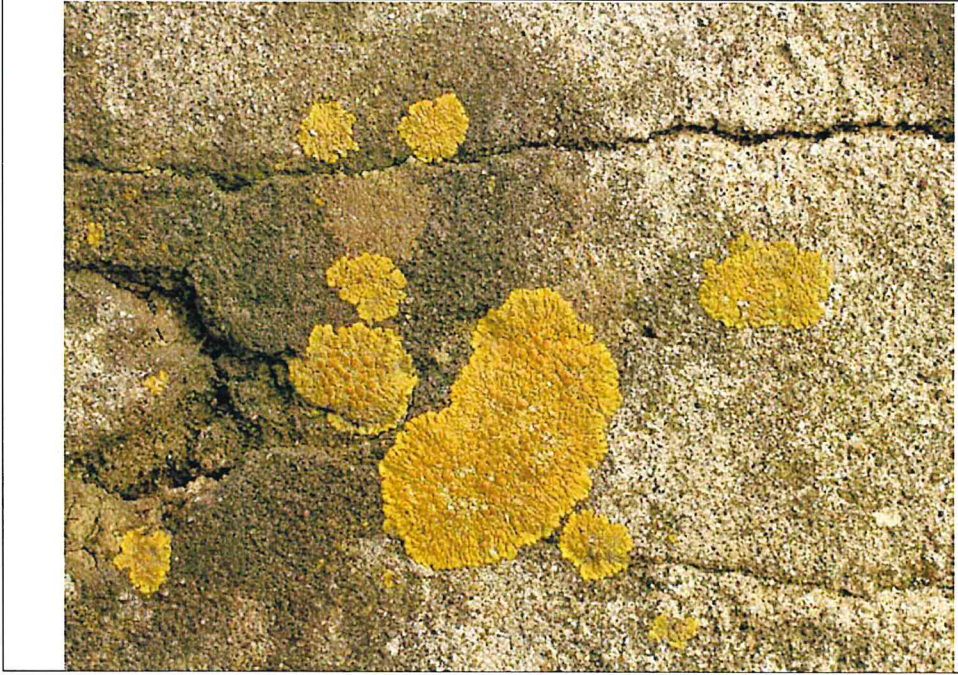
FENOMENO DEGRADO	PATINA BIOLOGICA	MATERIALE INTERESSATO	intonaco	SCHEDA	5B
<b>DESCRIZIONE FENOMENO</b>	"Strato sottile, morbido ed omogeneo, aderente alla superficie e di evidente natura biologica, di colore variabile, per lo più verde. La patina biologica è costituita prevalentemente da microrganismi cui possono aderire polvere, terriccio ecc." (NorMaL 1/88).				
<b>FOTO DI INQUADRAMENTO DEL FENOMENO</b>

<b>PARTE / ELEMENTO DELL'EDIFICIO INTERESSATI</b>  facciata					
<b>FOTO DI DETTAGLIO</b>

<b>NOTE</b>	In particolare, si tratta di un lichene crostoso di colore giallo.

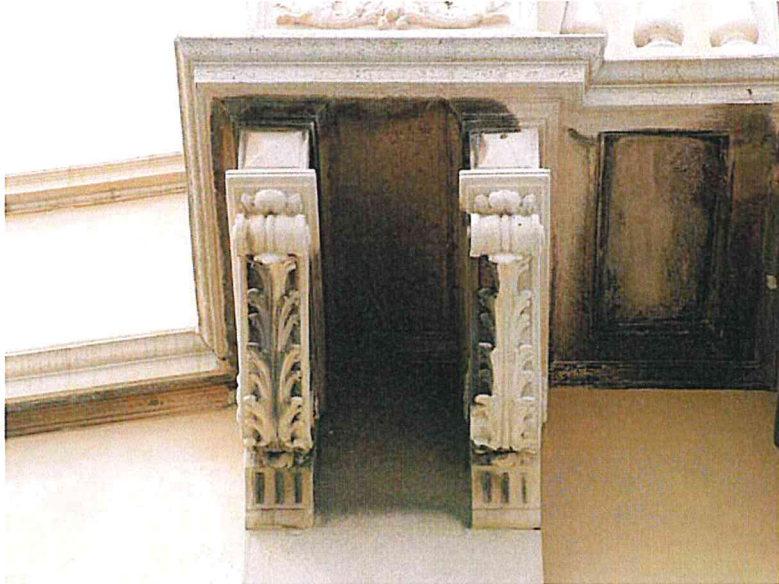
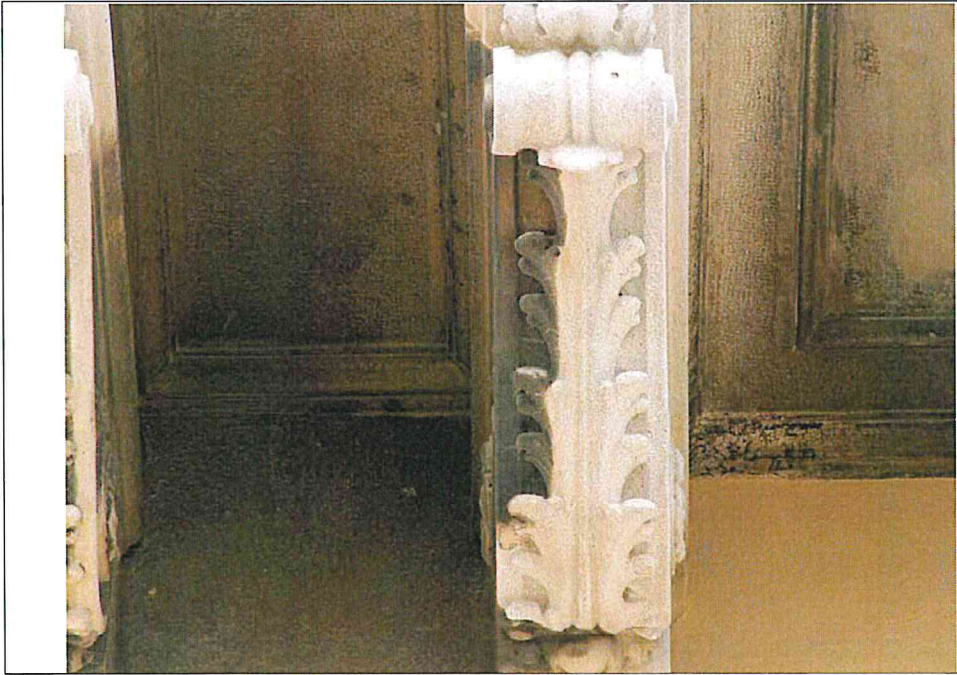
FENOMENO DEGRADO	CROSTA	MATERIALE INTERESSATO	pietra artificiale	SCHEDA	6
DESCRIZIONE FENOMENO	<p>Modificazione dello strato superficiale del materiale lapideo. Di spessore variabile, è dura, fragile e distinguibile dalle parti sottostanti per le caratteristiche morfologiche e, spesso, per il colore. Può distaccarsi anche spontaneamente dal substrato che, in genere, si presenta disgregato e/o pulverulento" (Normal 1/88 - Aggiornamento settembre 2004)</p>				
FOTO DI INQUADRAMENTO DEL FENOMENO

PARTE / ELEMENTO DELL'EDIFICIO INTERESSATI  balcone					
FOTO DI DETTAGLIO

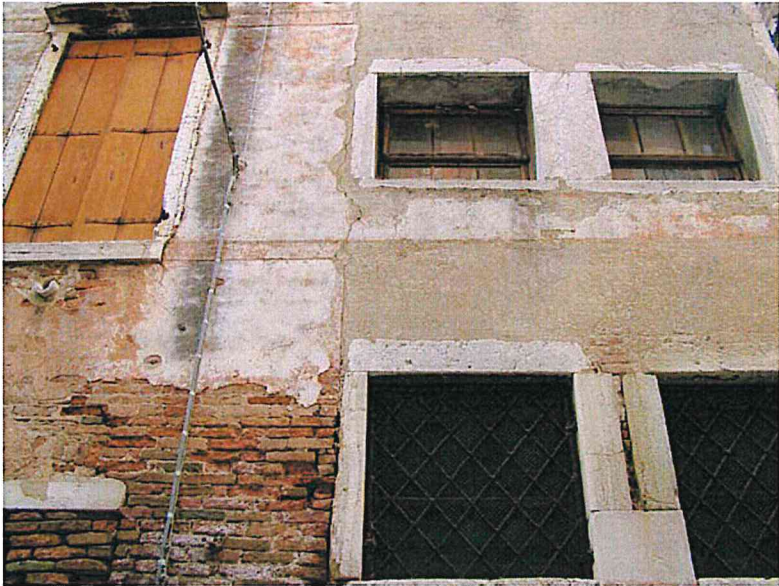
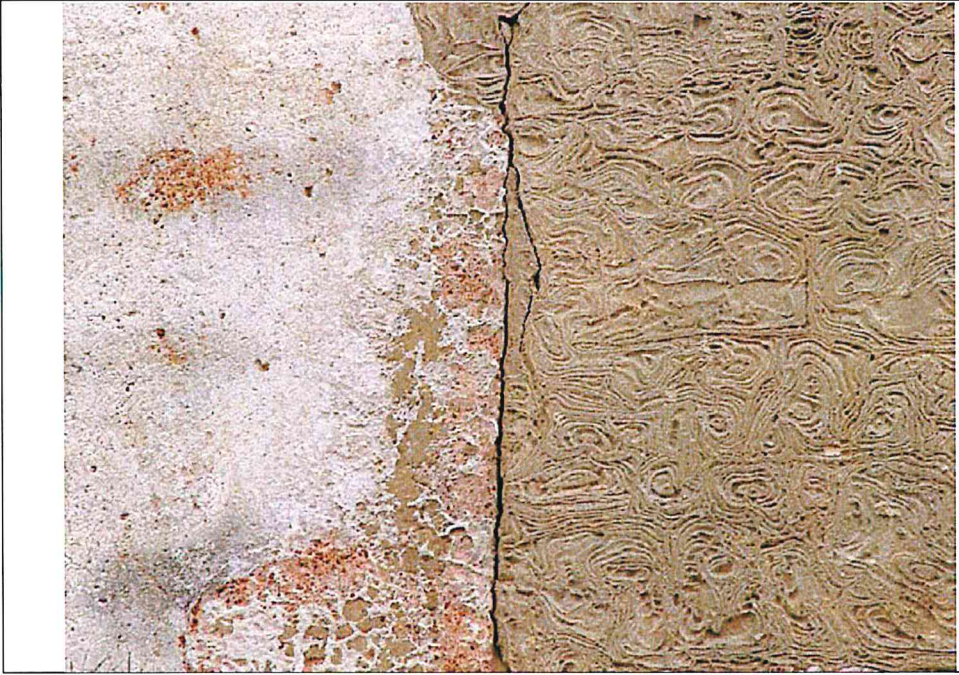
FENOMENO DEGRADO	DEGRADAZIONE DIFFERENZIALE (FLOS TECTORII)	MATERIALE INTERESSATO	intonaco di calce	SCHEDA	7B
DESCRIZIONE FENOMENO	Perdita di materiale dalla superficie che evidenzia l'eterogeneità della tessitura e della struttura (Normal 1/88 - Aggiornamento settembre 2004)				
FOTO DI INQUADRAMENTO DEL FENOMENO

PARTE / ELEMENTO DELL'EDIFICIO INTERESSATI  facciata					
FOTO DI DETTAGLIO

NOTE	Da notare il maggiore attecchimento del <i>flos</i> sull'intonaco di calce piuttosto che sul marmorino.

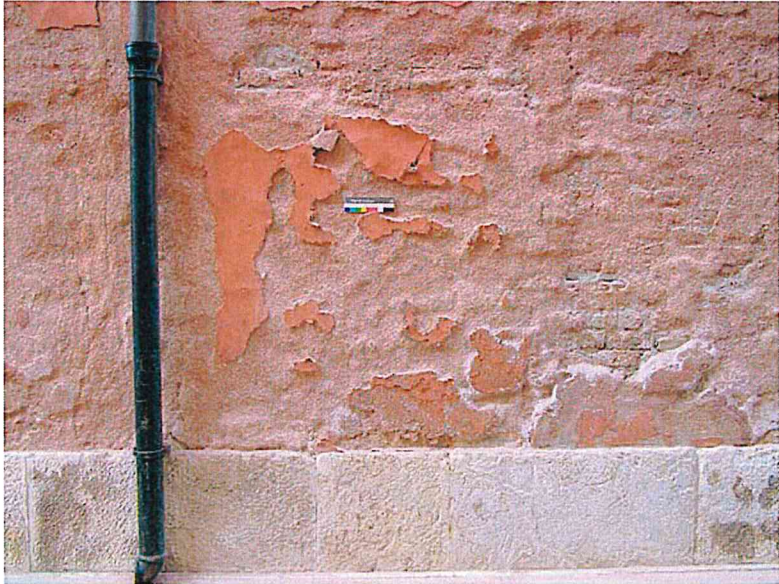
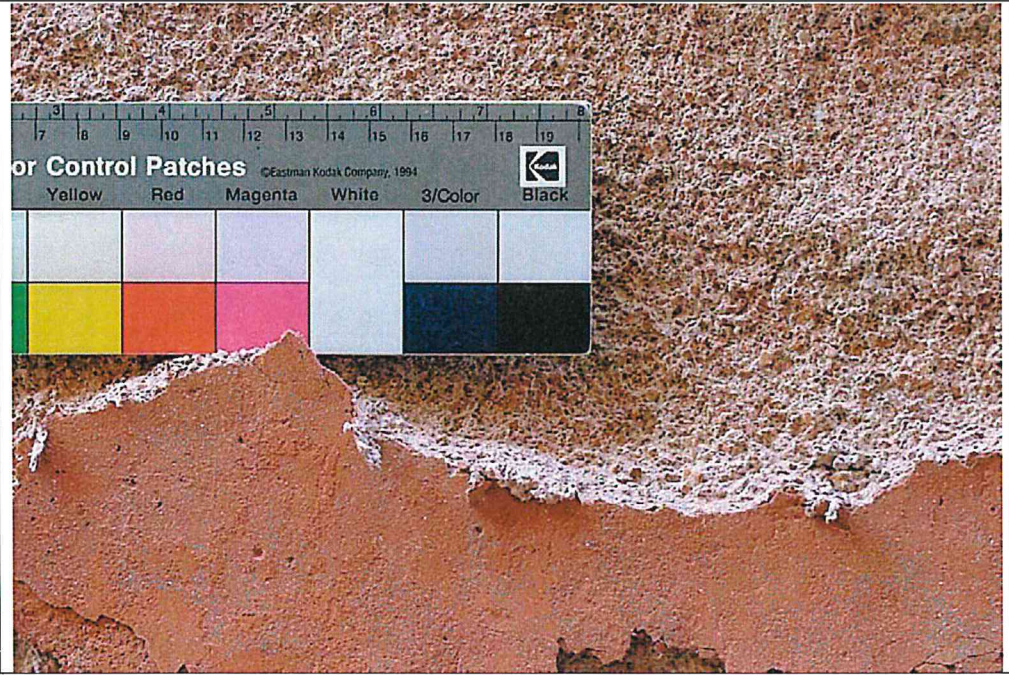
FENOMENO DEGRADO	DISGREGAZIONE	MATERIALE INTERESSATO	intonaco	SCHEDA	8A
DESCRIZIONE FENOMENO	Decoesione con caduta del materiale sotto forma di polvere o minutissimi frammenti. Talvolta viene usato il termine polverizzazione (Normal 1/88 - Aggiornamento settembre 2004)				
FOTO DI INQUADRAMENTO DEL FENOMENO

PARTE / ELEMENTO DELL'EDIFICIO INTERESSATI  piano terra					
FOTO DI DETTAGLIO

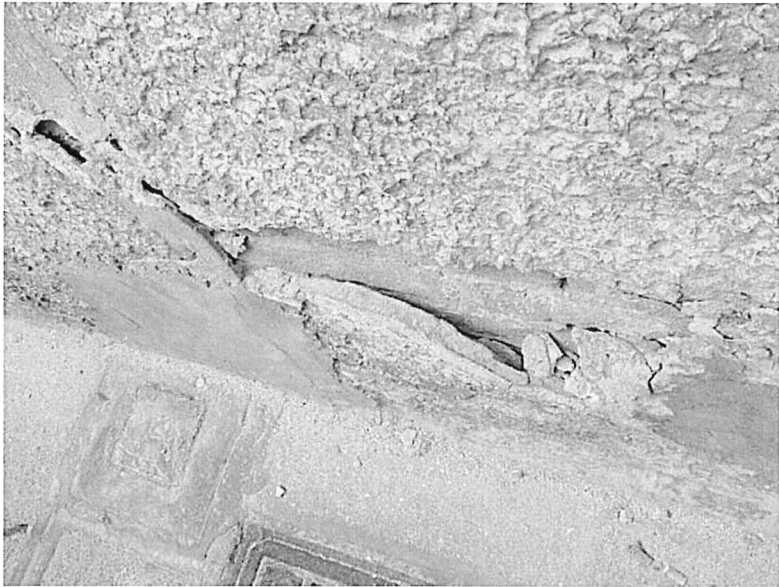
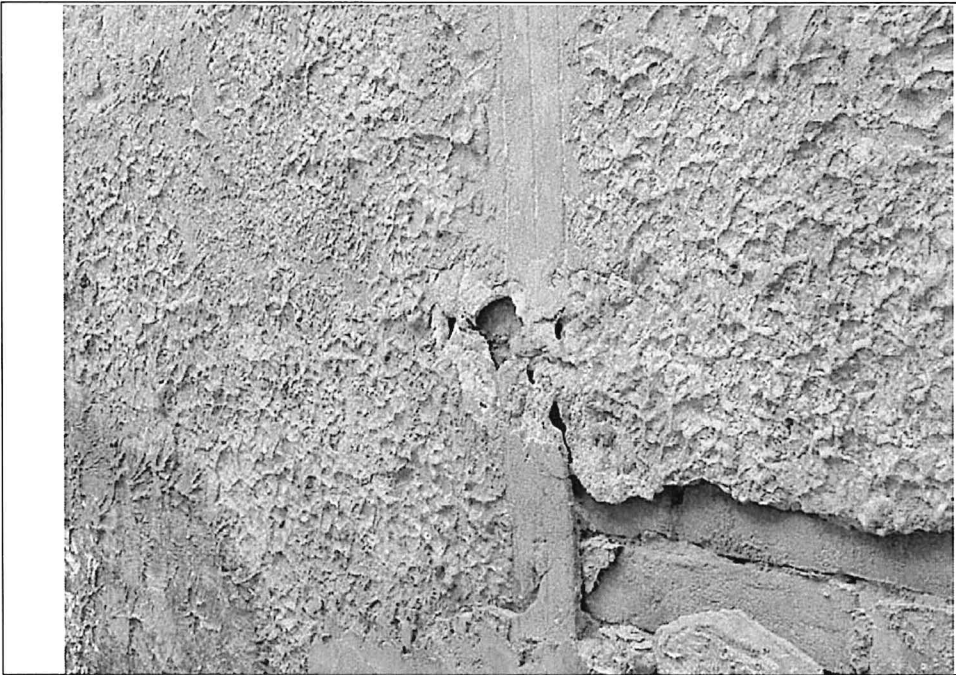
FENOMENO DEGRADO	DISTACCO	MATERIALE INTERESSATO	intonaco di cemento	SCHEDA	9
<b>DESCRIZIONE FENOMENO</b>	Soluzione di continuità tra strati di intonaco, sia tra loro che rispetto al substrato, che prelude, in genere, alla caduta degli strati stessi (Normal 1/88 - Aggiornamento settembre 2004)				
<b>FOTO DI INQUADRAMENTO DEL FENOMENO</b>

<b>PARTE / ELEMENTO DELL'EDIFICIO INTERESSATI</b>  basamento					
<b>FOTO DI DETTAGLIO</b>

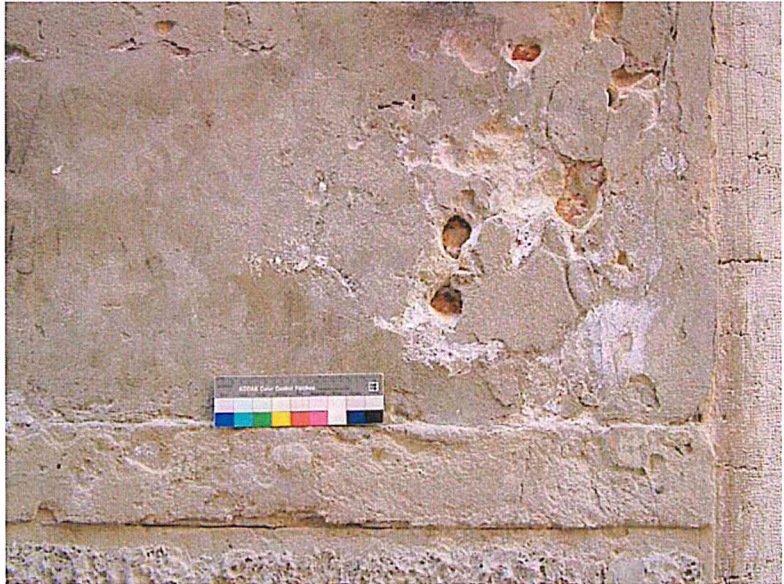
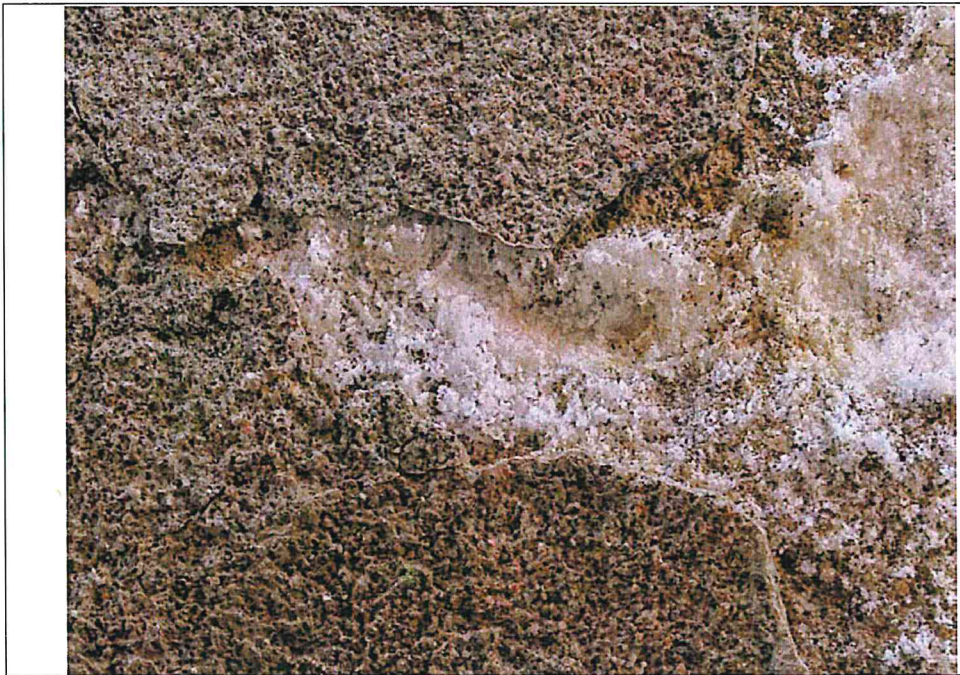
FENOMENO DEGRADO	EFFLORESCENZA	MATERIALE INTERESSATO	intonaco	SCHEDA	10
<b>DESCRIZIONE FENOMENO</b>	Formazione superficiale di aspetto cristallino o polverulento o filamentoso, generalmente di colore biancastro (Normal 1/88 - Aggiornamento settembre 2004)				
<b>FOTO DI INQUADRAMENTO DEL FENOMENO</b>

<b>PARTE / ELEMENTO DELL'EDIFICIO INTERESSATI</b>  piano terra					
<b>FOTO DI DETTAGLIO</b>

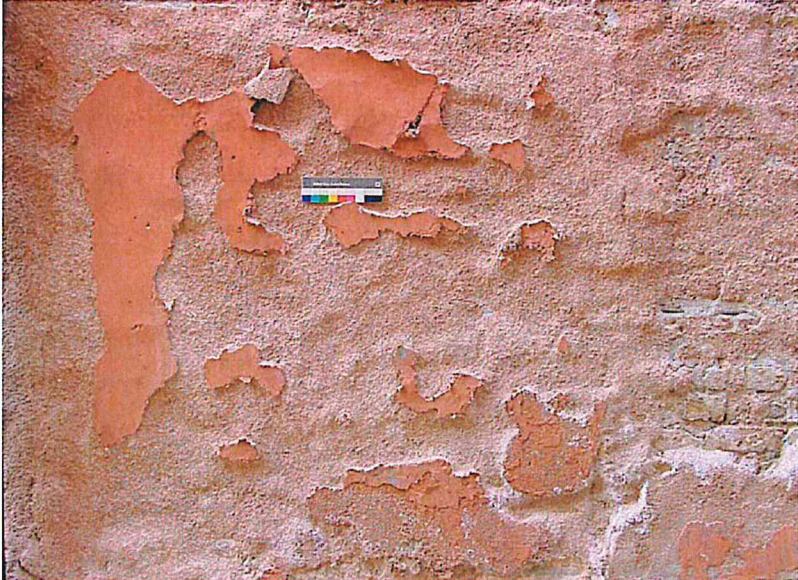
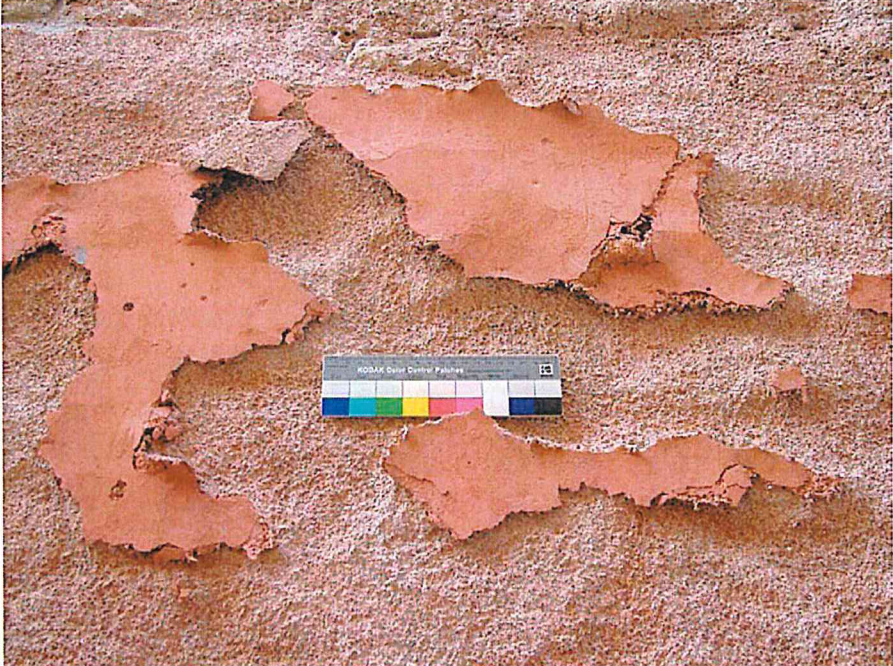
FENOMENO DEGRADO	ESFOLIAZIONE	MATERIALE INTERESSATO	finitura	SCHEDA	11 A
DESCRIZIONE FENOMENO	Formazione di una o più porzioni laminari, di spessore molto ridotto e subparallele tra loro, dette sfoglie (Normal 1/88 - Aggiornamento settembre 2004)				
<p>FOTO DI INQUADRAMENTO DEL FENOMENO</p> <hr/> <p>PARTE / ELEMENTO DELL'EDIFICIO INTERESSATI</p> <p>piano terra</p>

NOTE	lo strato sottostante ("cocciopesto" recente), presenta diffusi fenomeni di disgregazione

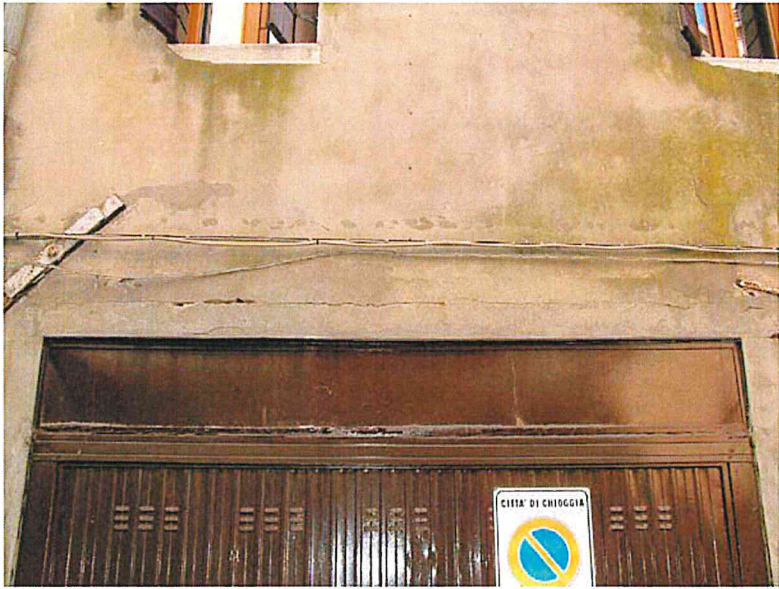
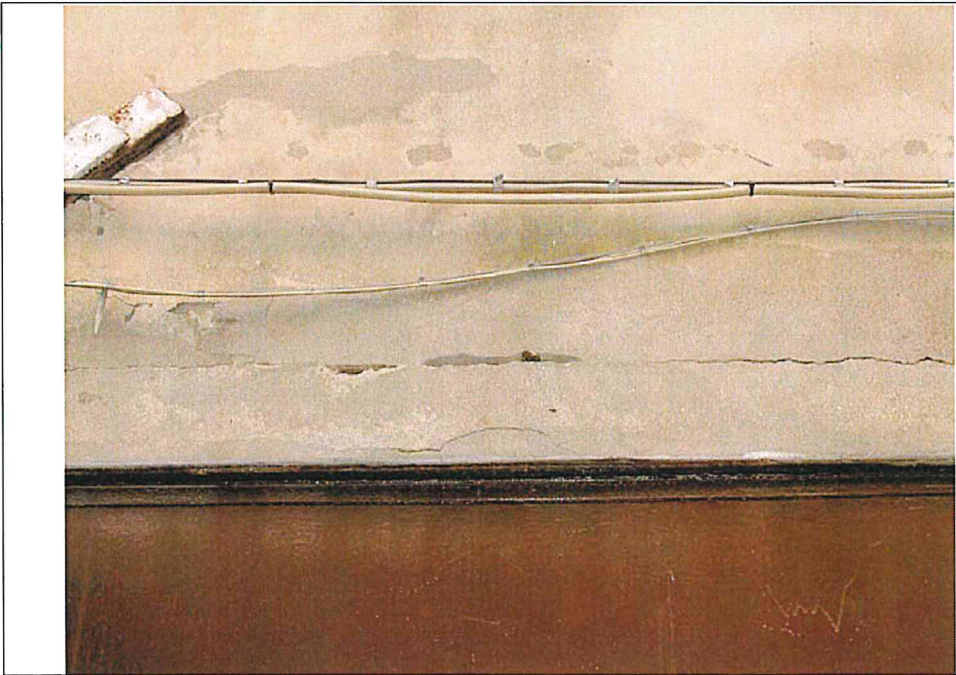
FENOMENO DEGRADO	FRATTURAZIONE O FESSURAZIONE	MATERIALE INTERESSATO	muratura /intonaco	SCHEDA	12 A
<b>DESCRIZIONE FENOMENO</b>	Soluzione di continuità nel materiale che implica lo spostamento reciproco delle parti (Normal 1/88 - Aggiornamento settembre 2004)				
<b>FOTO DI INQUADRAMENTO DEL FENOMENO</b>

<b>PARTE / ELEMENTO DELL'EDIFICIO INTERESSATI</b>  piano terra (apertura recente)					
<b>FOTO DI DETTAGLIO</b>

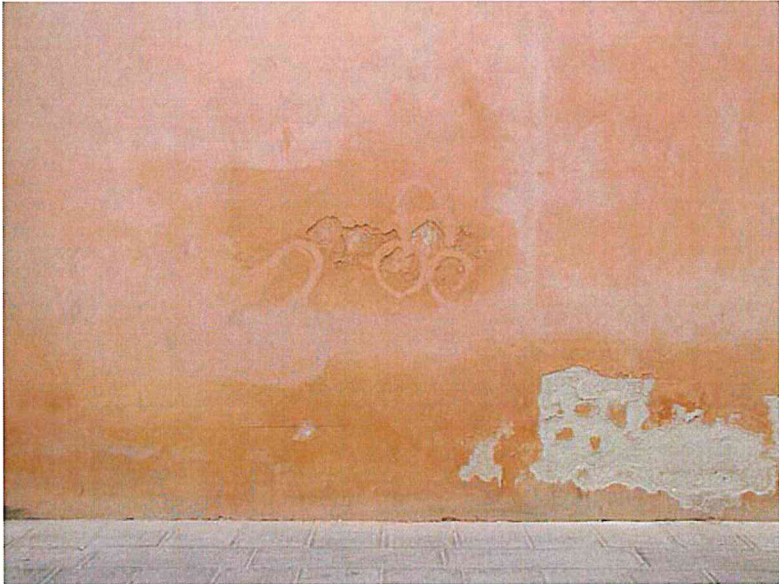
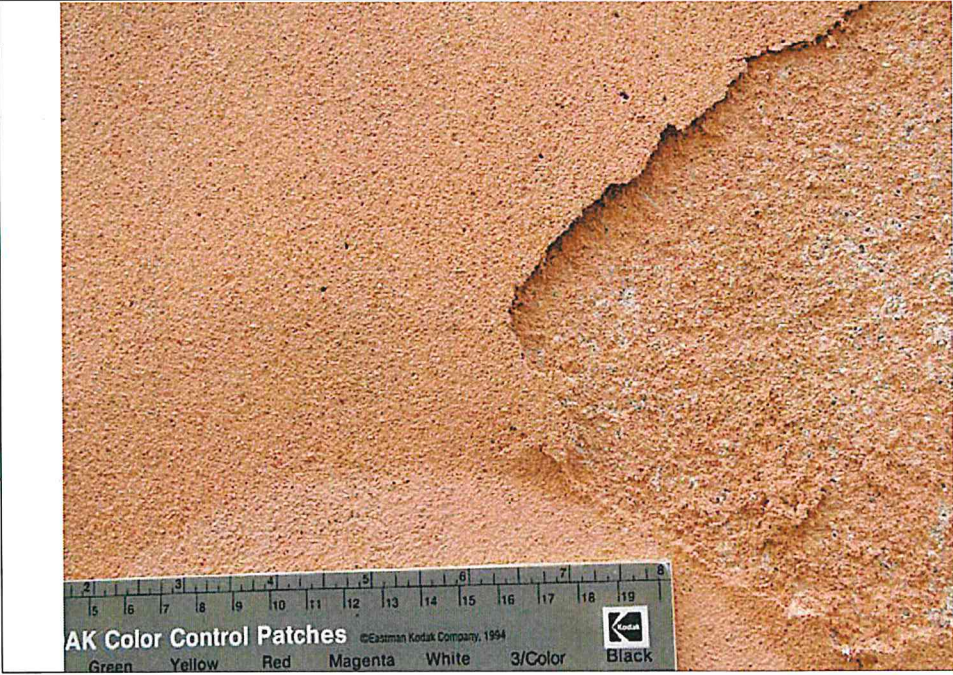
FENOMENO DEGRADO	FRONTE DI RISALITA	MATERIALE INTERESSATO	intonaco/muratura	SCHEDA	13 A
<b>DESCRIZIONE FENOMENO</b>	Limite di migrazione dell'acqua che si manifesta con la formazione di efflorescenze e/o perdita di materiale. E' generalmente accompagnato da variazioni della saturazione del colore nella zona sottostante (Normal 1/88 - Aggiornamento settembre 2004)				
<b>FOTO DI INQUADRAMENTO DEL FENOMENO</b>

<b>PARTE / ELEMENTO DELL'EDIFICIO INTERESSATI</b>  piano terra					
<b>FOTO DI DETTAGLIO</b>

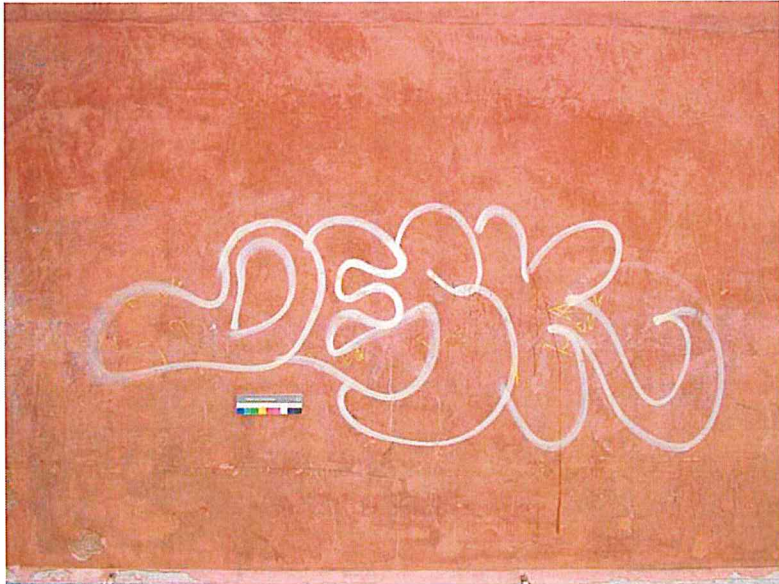
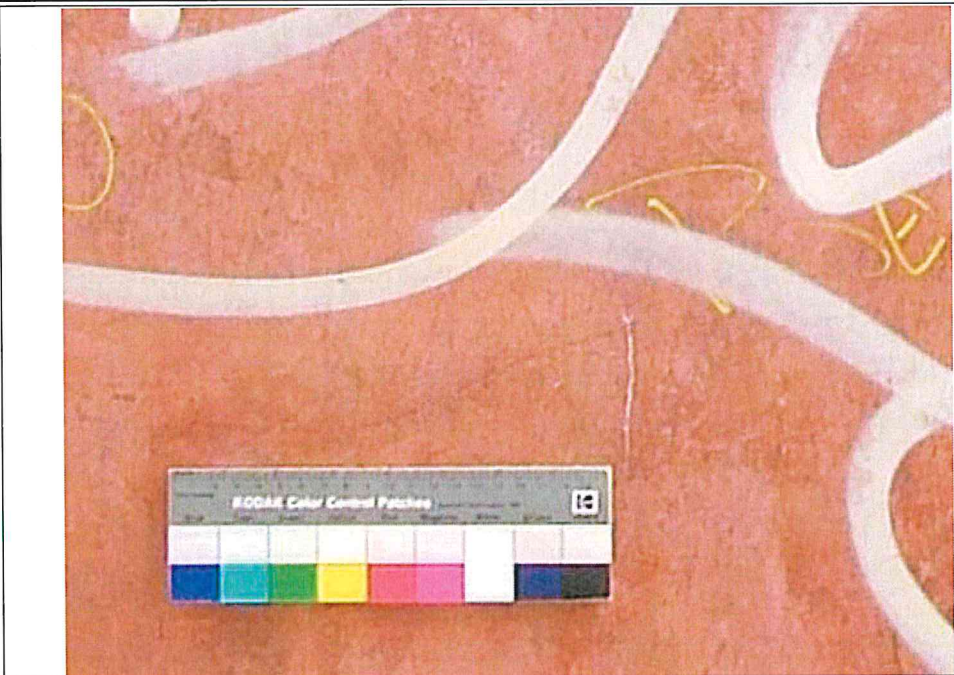
FENOMENO DEGRADO	GRAFFITO VANDALICO	MATERIALE INTERESSATO	intonaco / finitura	SCHEDA	14
<b>DESCRIZIONE FENOMENO</b>	Apposizione indesiderata sulla superficie di vernici colorate (Normal 1/88 - Aggiornamento settembre 2004)				
<b>FOTO DI INQUADRAMENTO DEL FENOMENO</b>

<b>PARTE / ELEMENTO DELL'EDIFICIO INTERESSATI</b>  piano terra					
<b>FOTO DI DETTAGLIO</b>

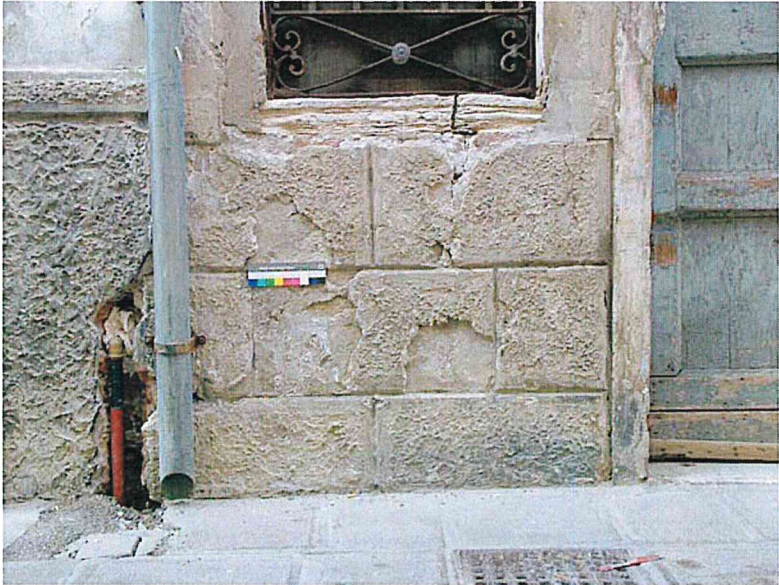
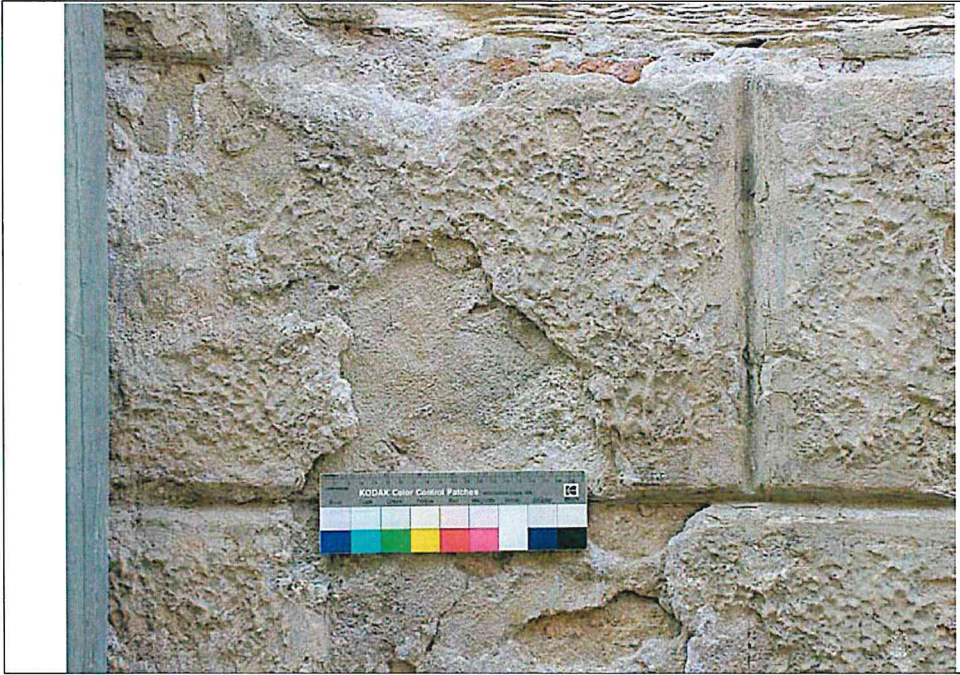
FENOMENO DEGRADO	LACUNA	MATERIALE INTERESSATO	intonaco cementizio	SCHEDA	15 A
DESCRIZIONE FENOMENO	Perdita di continuità di superfici (parte di un intonaco e di un dipinto, porzione di impasto o di rivestimento ceramico, tessere di mosaico, ecc). (Normal 1/88 - Aggiornamento settembre 2004)				
FOTO DI INQUADRAMENTO DEL FENOMENO

PARTE / ELEMENTO DELL'EDIFICIO INTERESSATI  basamento					
FOTO DI DETTAGLIO

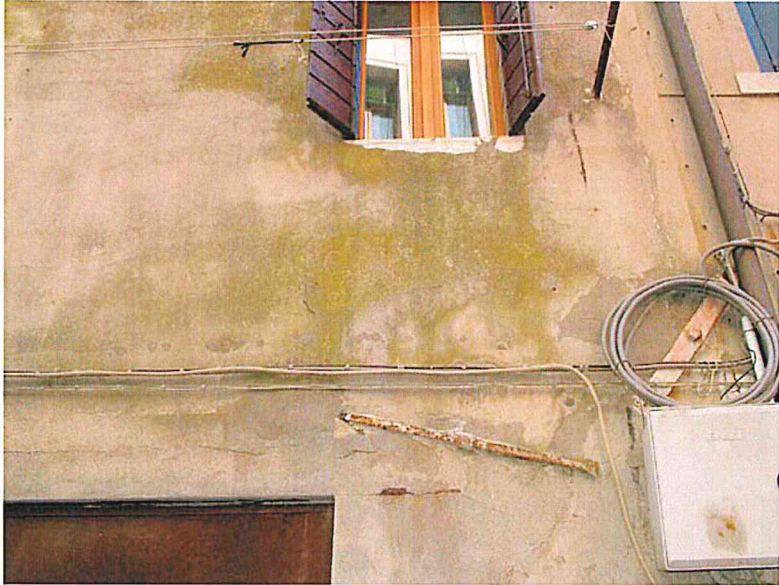
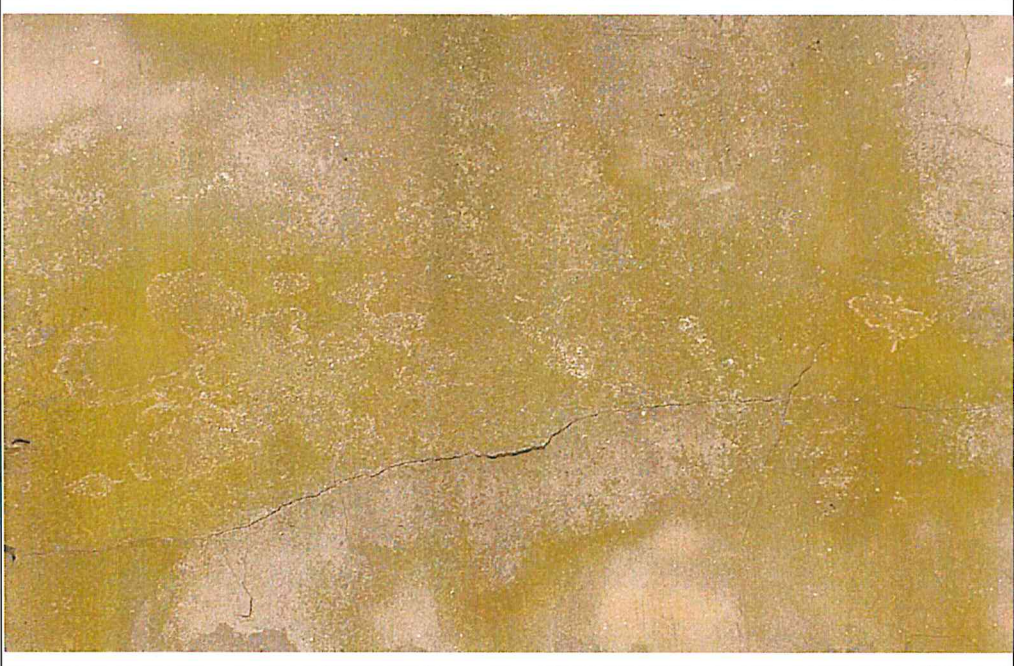
FENOMENO DEGRADO	PATINA BIOLOGICA	MATERIALE INTERESSATO	intonaco	SCHEDA	16A
DESCRIZIONE FENOMENO	Strato sottile, omogeneo, costituito prevalentemente da microrganismi, variabile per consistenza, colore e adesione al substrato (Normal 1/88 - Aggiornamento settembre 2004)				
FOTO DI INQUADRAMENTO DEL FENOMENO

PARTE / ELEMENTO DELL'EDIFICIO INTERESSATI  facciata					
FOTO DI DETTAGLIO

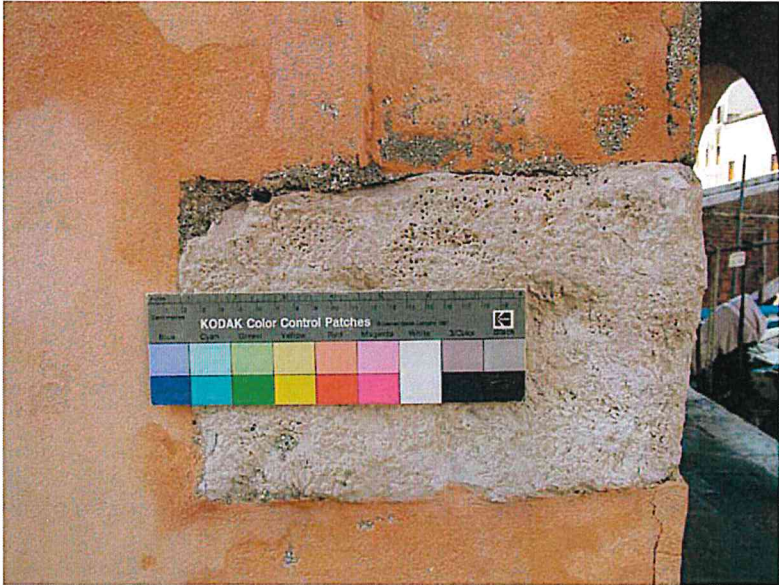
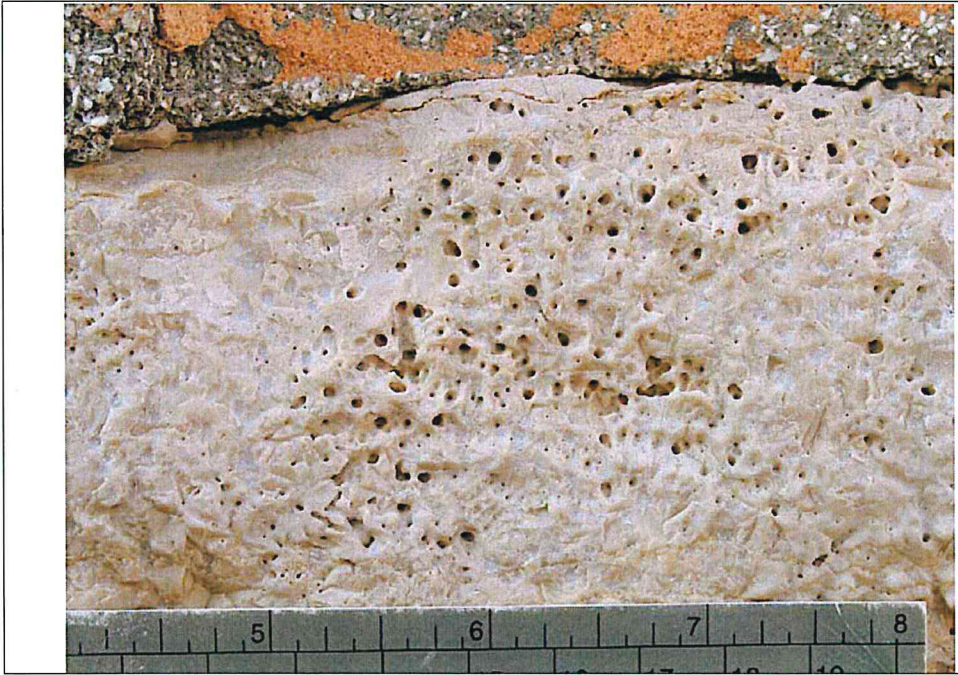
FENOMENO DEGRADO	PITTING	MATERIALE INTERESSATO	Pietra d'Istria	SCHEDA	17
DESCRIZIONE FENOMENO	Formazione di fori ciechi, numerosi e ravvicinati. I fori hanno forma tendenzialmente emisferica con diametro massimo di pochi millimetri (Normal 1/88 - Aggiornamento settembre 2004)				
<p>FOTO DI INQUADRAMENTO DEL FENOMENO</p> <p>PARTE / ELEMENTO DELL'EDIFICIO INTERESSATI</p> <p>basamento (concio di ammassamento nella muratura)</p>

NOTE	In alcuni casi il fenomeno sembra essere collegato alla lavorazione superficiale. V. anche fenomeno di alveolizzazione (cavità di dimensioni maggiori ecc).

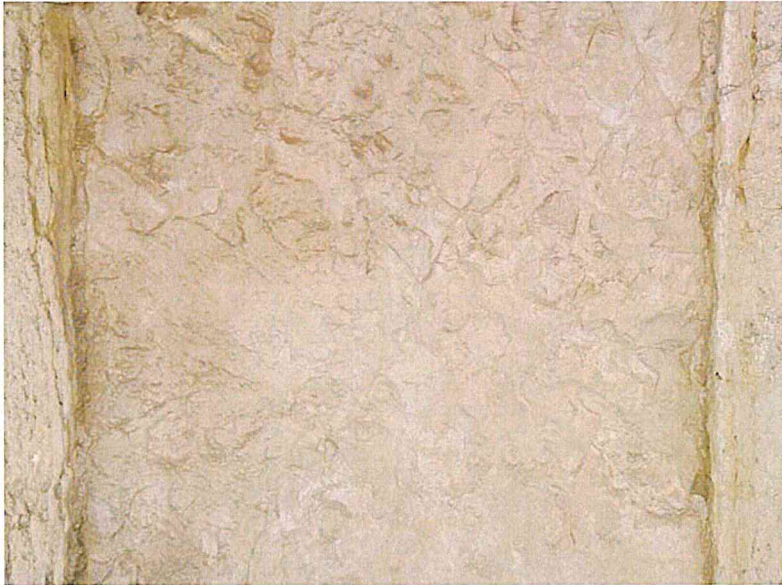
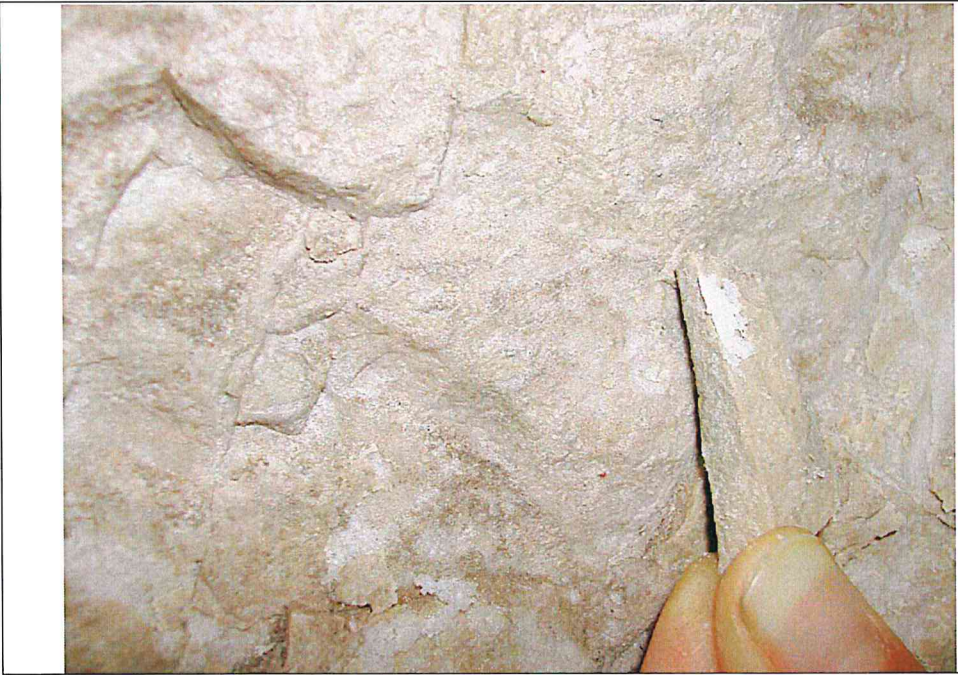
FENOMENO DEGRADO	SCAGLIATURA	MATERIALE INTERESSATO	Pietra d'Istria	SCHEDA	20 B
<b>DESCRIZIONE FENOMENO</b>	Presenza di parti di forma irregolare, spessore consistente e non uniforme, dette scaglie, generalmente in corrispondenza di soluzioni di continuità del materiale originario (Normal 1/88 - Aggiornamento settembre 2004)				
<b>FOTO DI INQUADRAMENTO DEL FENOMENO</b>

<b>PARTE / ELEMENTO DELL'EDIFICIO INTERESSATI</b>  basamento					
<b>FOTO DI DETTAGLIO</b>

<b>NOTE</b>	sul retro della scaglia è visibile la formazione di efflorescenze

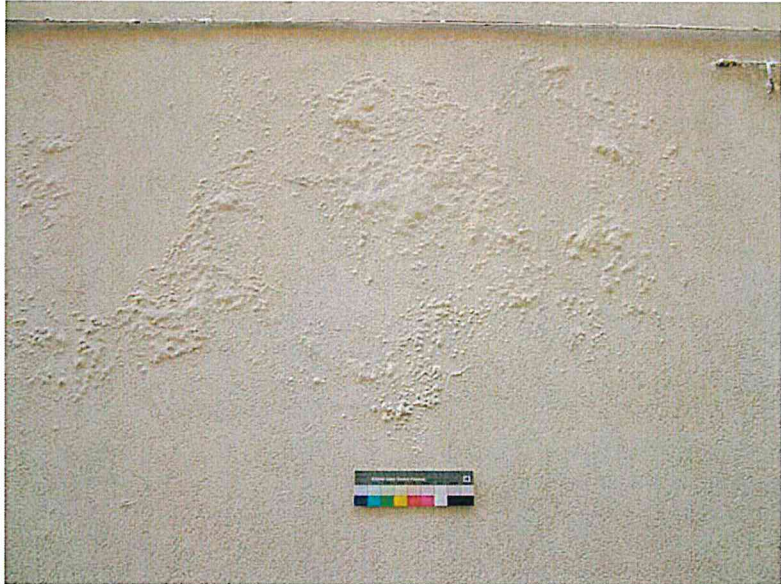
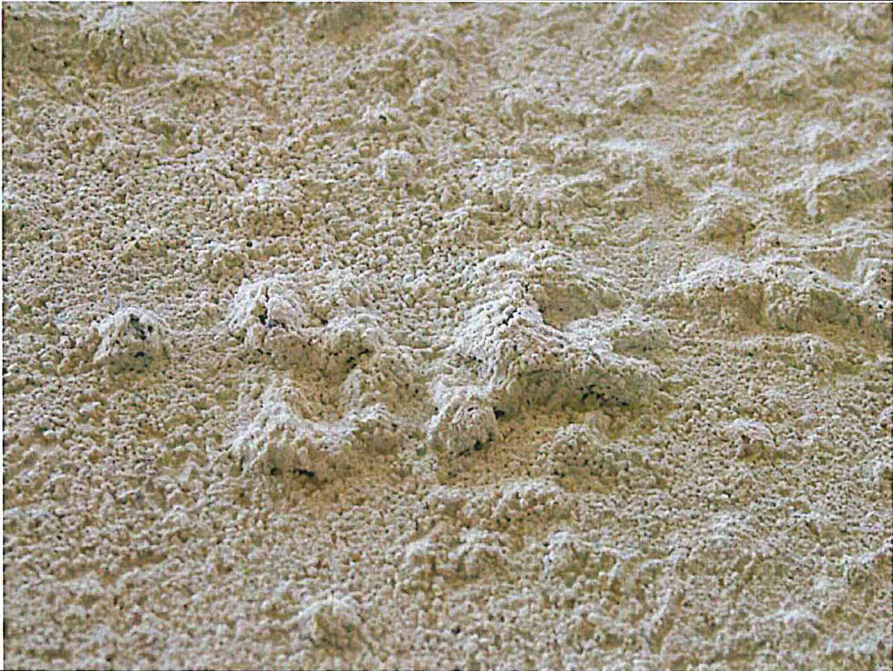
FENOMENO DEGRADO	RIGONFIAMENTO	MATERIALE INTERESSATO	finitura	SCHEDA	18
DESCRIZIONE FENOMENO	Sollevamento superficiale localizzato del materiale di forma e consistenza variabili (Normal 1/88 - Aggiornamento settembre 2004)				
FOTO DI INQUADRAMENTO DEL FENOMENO

PARTE / ELEMENTO DELL'EDIFICIO INTERESSATI  facciata					
FOTO DI DETTAGLIO

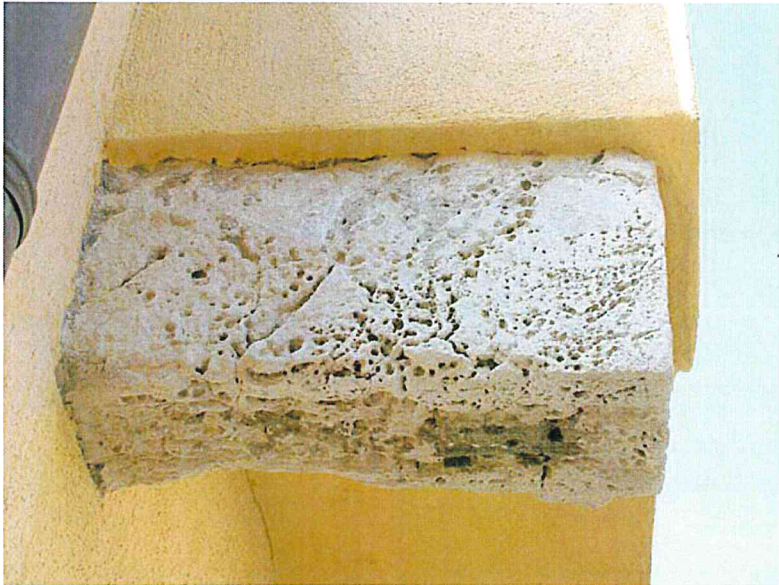
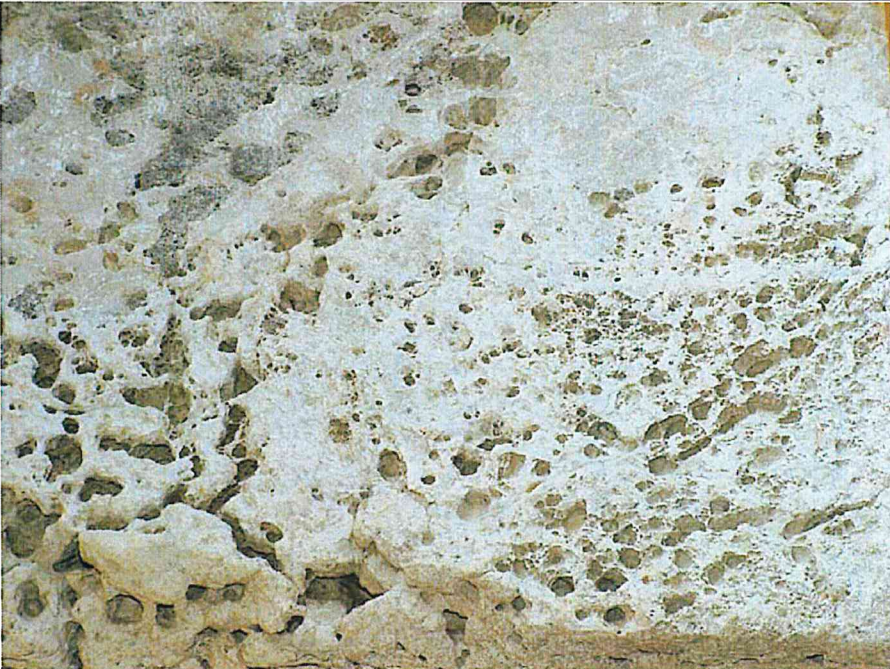
APPENDICE IV - ANALISI DELLO STATO DI FATTO - SEZIONE II			ABACO DEI FENOMENI DI DEGRADAZIONE		
ELABORATI DI ANALISI DEL DEGRADO					
FENOMENO DEGRADO	ALVEOLIZZAZIONE	MATERIALE INTERESSATO	Pietra d'Istria	SCHEDA	1B
DESCRIZIONE FENOMENO	Presenza di cavità di forma e dimensioni variabili, dette alveoli, spesso interconnesse e con distribuzione non uniforme (Normal 1/88 - Aggiornamento settembre 2004)				
FOTO DI INQUADRAMENTO DEL FENOMENO

PARTE / ELEMENTO DELL'EDIFICIO INTERESSATI  mensola camino					
FOTO DI DETTAGLIO

NOTE	V. anche scheda del pitting ( fori più numerosi, ravvicinati e di dimensioni inferiori ).
