CITTA' DI CHIOGGIA

PIANO PARTICOLAREGGIATO DEI CENTRI STORICI

APPENDICE IV – Analisi dello stato di fatto

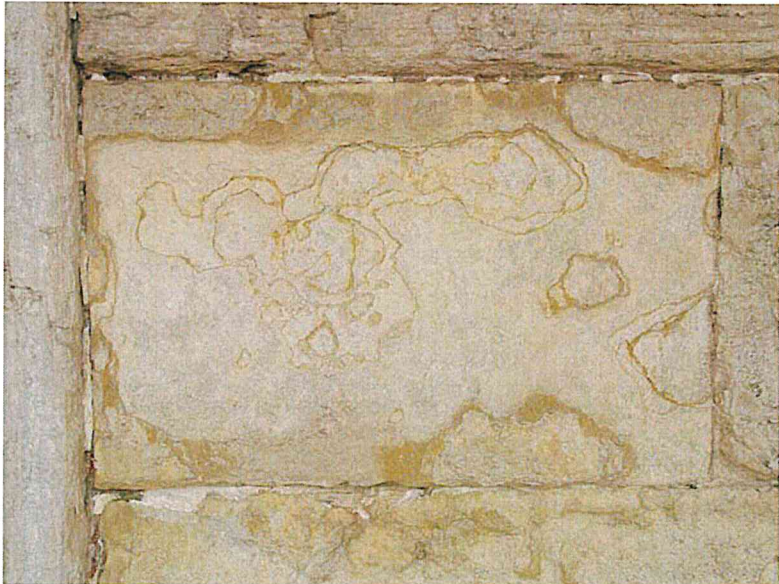
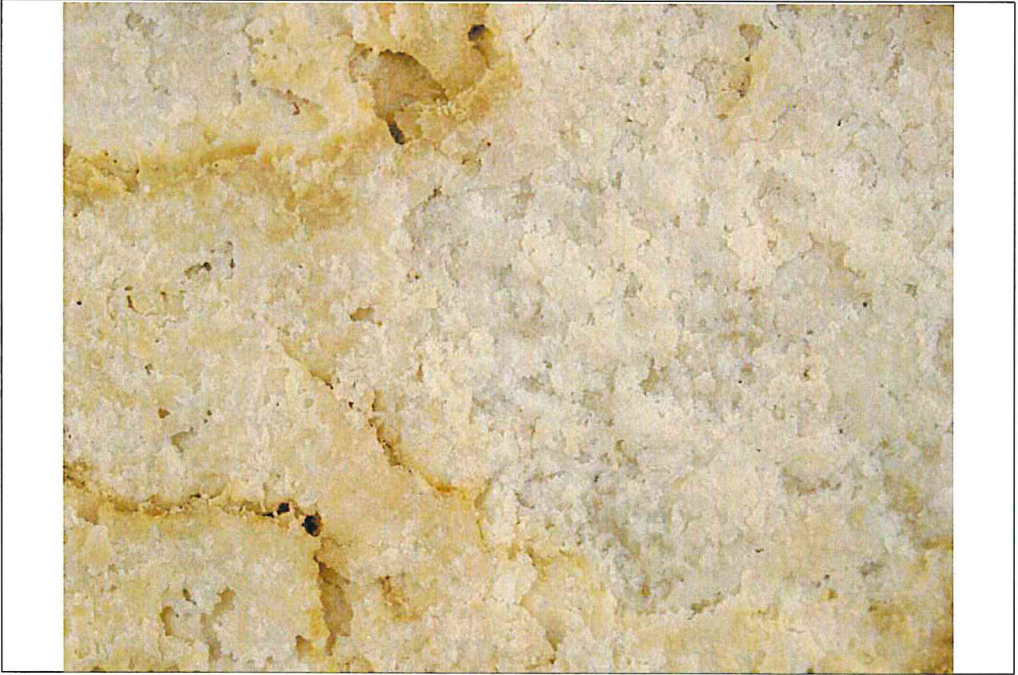
<b>FENOMENO DEGRADO</b>	<b>ESFOLIAZIONE</b>	<b>MATERIALE INTERESSATO</b>	Pietra d'Istria	<b>SCHEDA</b>	<b>11 B</b>
<b>DESCRIZIONE FENOMENO</b>	Formazione di una o più porzioni laminari, di spessore molto ridotto e subparallele tra loro , dette sfoglie (Normal 1/88 - Aggiornamento settembre 2004)				
<b>FOTO DI INQUADRAMENTO DEL FENOMENO</b>

<b>PARTE / ELEMENTO DELL'EDIFICIO INTERESSATI</b>  basamento					
<b>FOTO DI DETTAGLIO</b>

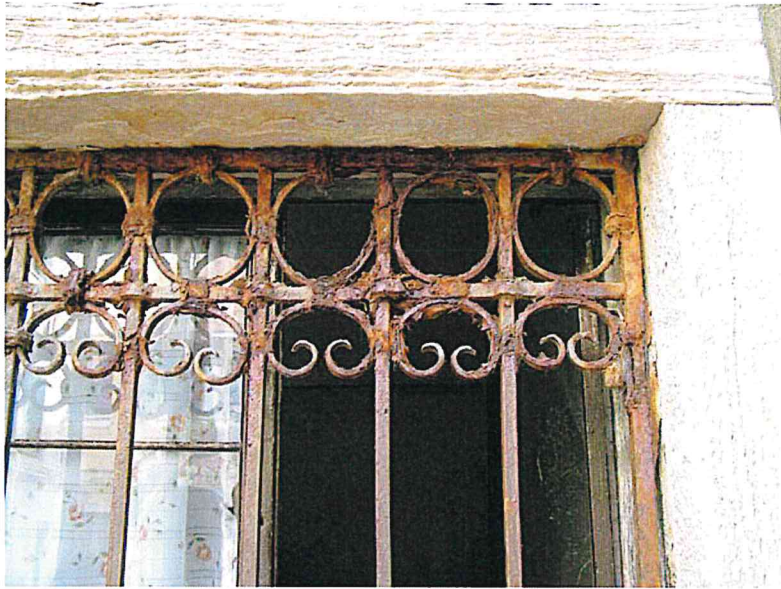
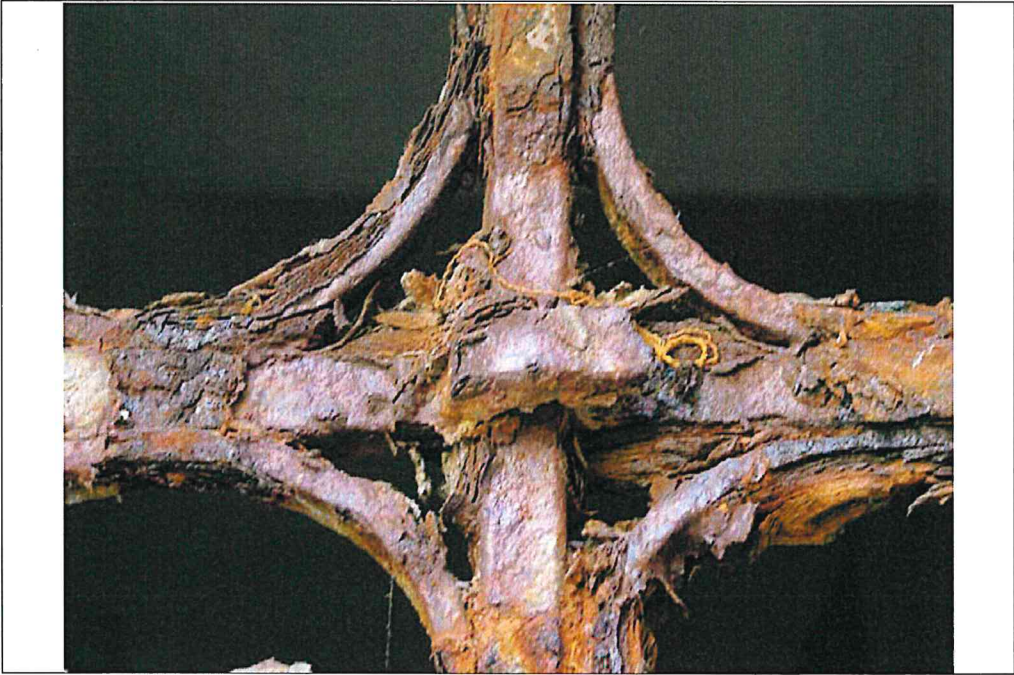
FENOMENO DEGRADO	RUGGINE	MATERIALE INTERESSATO	Ferro	SCHEDA	19
<b>DESCRIZIONE FENOMENO</b>	<p>Ossidazione (arruginimento)            Alterazione del materiale metallico prodotta dalla reazione chimica per la quale il materiale combinandosi con l'ossigeno da vita all'ossido corrispondente. Questo degrado dà vita a distacchi di sfoglie di materiale e/o della vernice di finitura del manufatto nonché ad una variazione di colore (tra il marrone ed il rosso scuro tendente al giallastro) nelle zone in corrispondenza dell'elemento degradato</p>				
<b>FOTO DI INQUADRAMENTO DEL FENOMENO</b>

<b>PARTE / ELEMENTO DELL'EDIFICIO INTERESSATI</b>  inferriata finestra					
<b>FOTO DI DETTAGLIO</b>

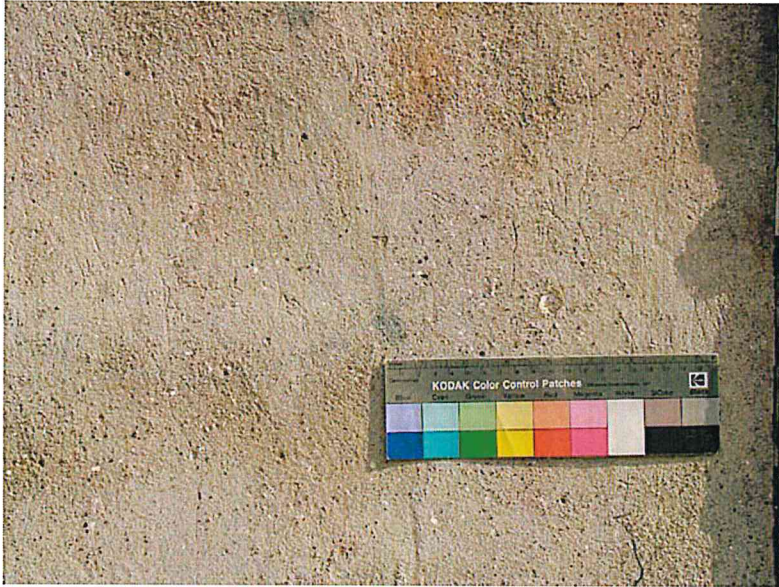
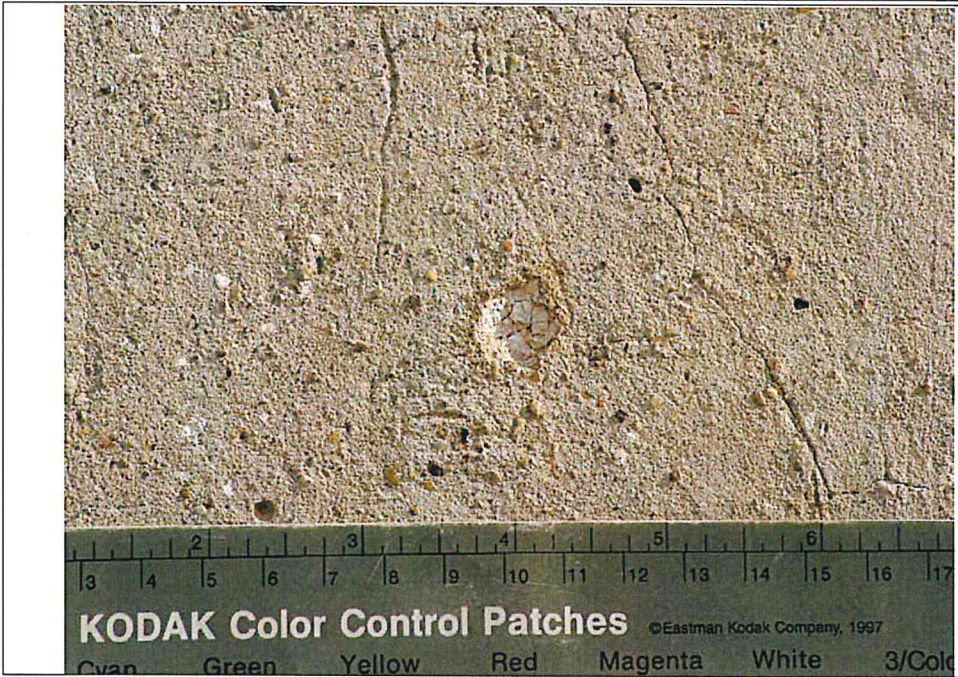
<b>FENOMENO DEGRADO</b>	CALCINAROLI "O BOTACCIOLI" <b>MATERIALE INTERESSATO</b> intonaco di calce	<b>SCHEDA</b>	<b>2</b>
<b>DESCRIZIONE FENOMENO</b>	<p>Piccole escrescenze tondeggianti ("scoppiettature") che si espandono per aumento di volume dei granuli di calce assorbenti umidità fino al loro distacco dall'intonaco, su cui lasciano caratteristici fori a forma di cratere.</p> <p>La presenza nell'intonaco di granuli di carbonato di calcio non bene spenti o idratati costituisce la condizione per la formazione nella malta di questo tipo di degradazione materica.</p>		
<b>FOTO DI INQUADRAMENTO DEL FENOMENO</b>

<b>PARTE / ELEMENTO DELL'EDIFICIO INTERESSATI</b>  facciata			
<b>FOTO DI DETTAGLIO</b>

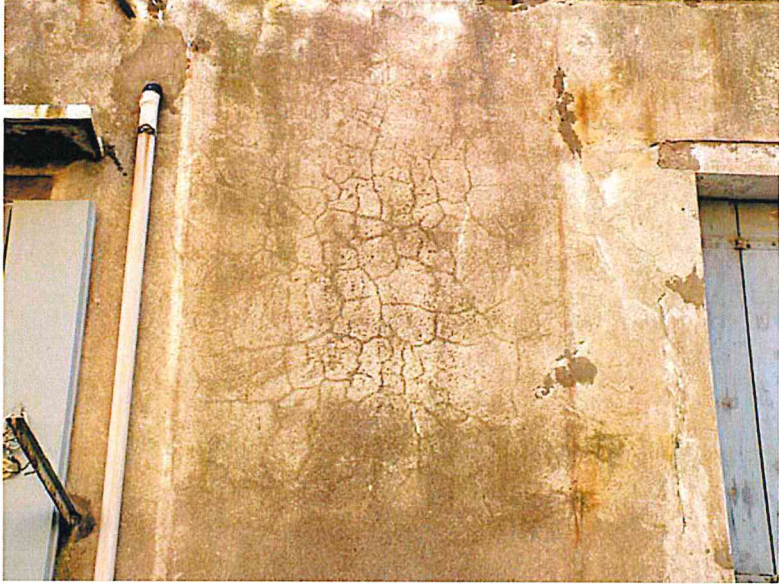
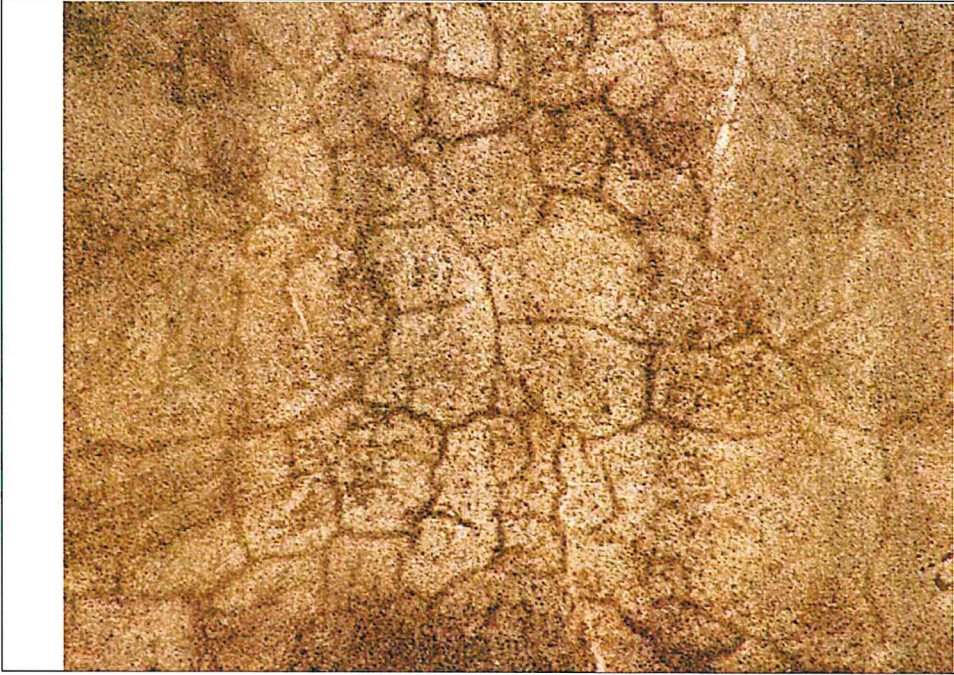
FENOMENO DEGRADO	CAVILLATURA	MATERIALE INTERESSATO	intonaco / finitura	SCHEDA	3C
<b>DESCRIZIONE FENOMENO</b>	<p>Fenomeno degenerativo degli strati superficiali dell'intonaco sotto forma di rotture ramificate; si manifesta in tessiture più o meno fitte, generalmente a rete chiusa, diffuse capillarmente in presenza di cretti o screpolature a ragnatela ("craquelures") dell'intonaco sottostante dovute a forte ritiro durante la presa del legante o alla formazione di giunti termici in presenza di malte cementizie.</p>				
<b>FOTO DI INQUADRAMENTO DEL FENOMENO</b>

<b>PARTE / ELEMENTO DELL'EDIFICIO INTERESSATI</b>  facciata					
<b>FOTO DI DETTAGLIO</b>

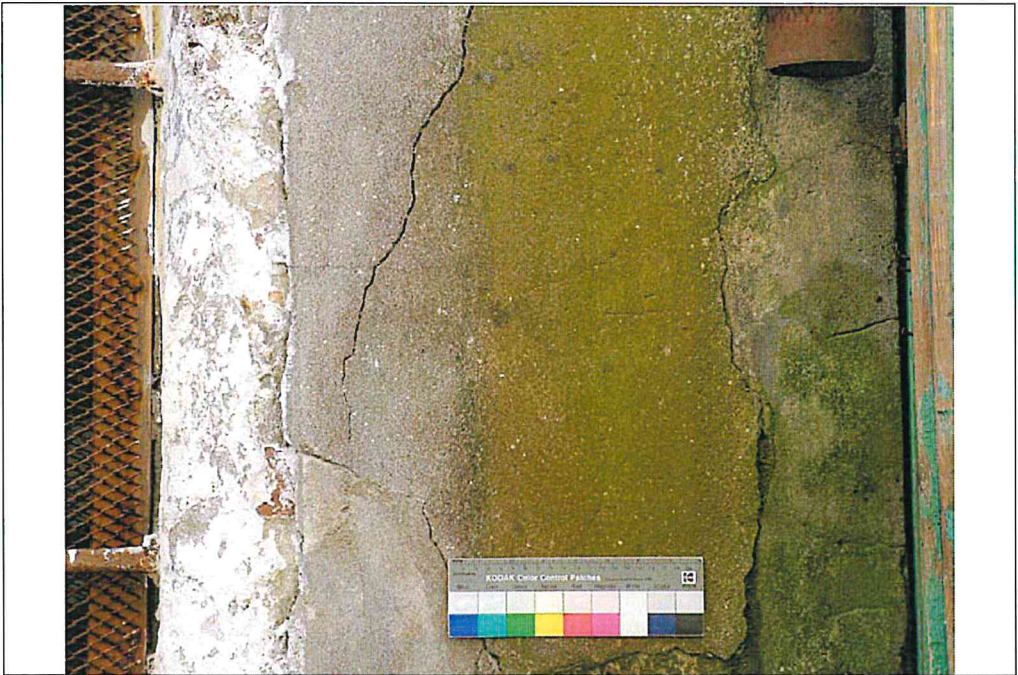
<b>PARTE / ELEMENTO DELL'EDIFICIO INTERESSATI</b>  piano terra					
<b>FOTO DI DETTAGLIO</b>

<b>NOTE</b>	la patina si trova in corrispondenza del canale di scolo

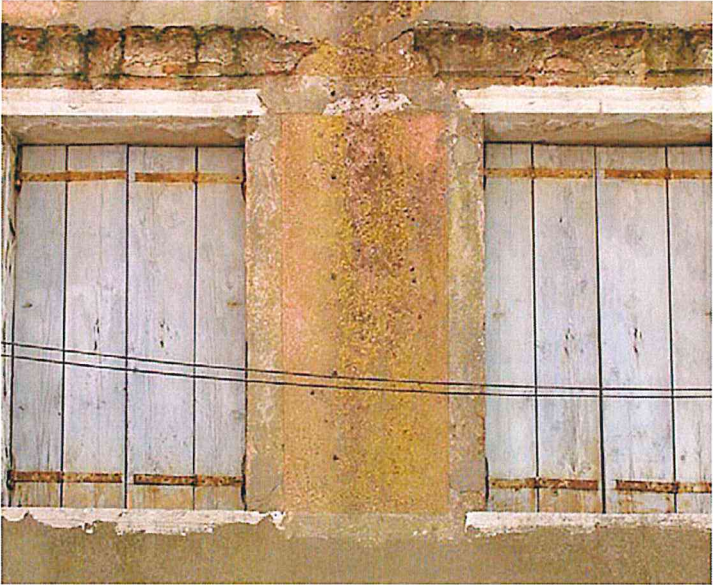
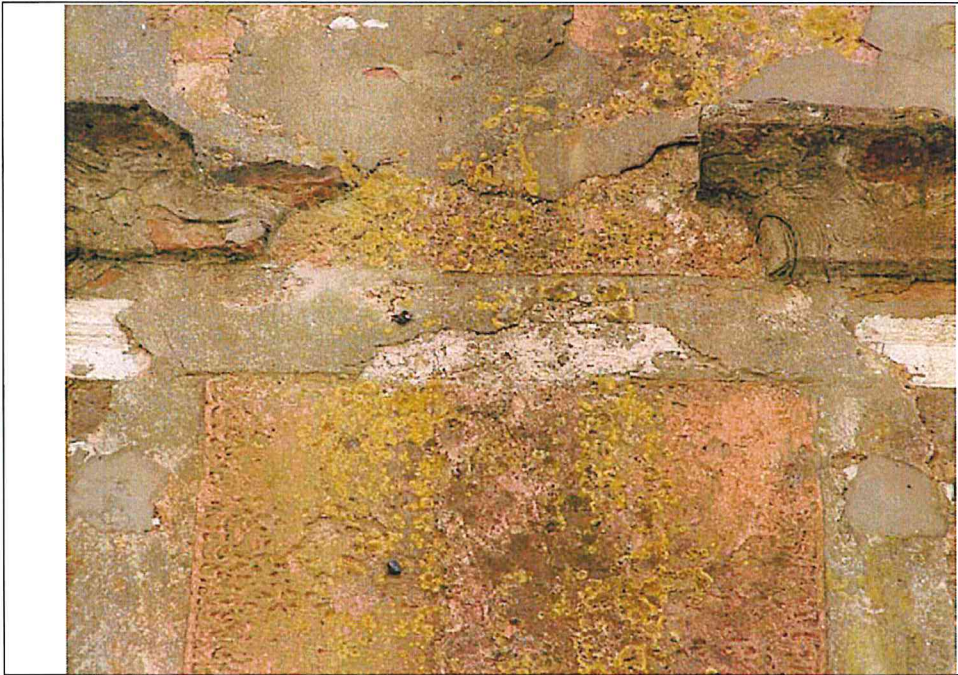
FENOMENO DEGRADO	PATINA BIOLOGICA	MATERIALE INTERESSATO	cocciopesto	SCHEDA	5A
DESCRIZIONE FENOMENO	<p>"Strato sottile, morbido ed omogeneo, aderente alla superficie e di evidente natura biologica, di colore variabile, per lo più verde. La patina biologica è costituita prevalentemente da microrganismi cui possono aderire polvere, terriccio ecc." (NorMaL 1/88).</p>				
<p>FOTO DI INQUADRAMENTO DEL FENOMENO</p> <p>PARTE / ELEMENTO DELL'EDIFICIO INTERESSATI</p> <p>facciata</p>

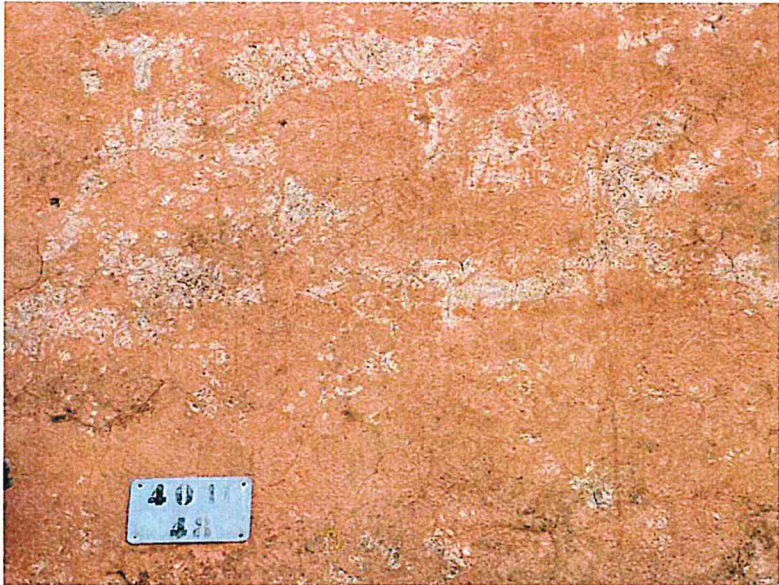
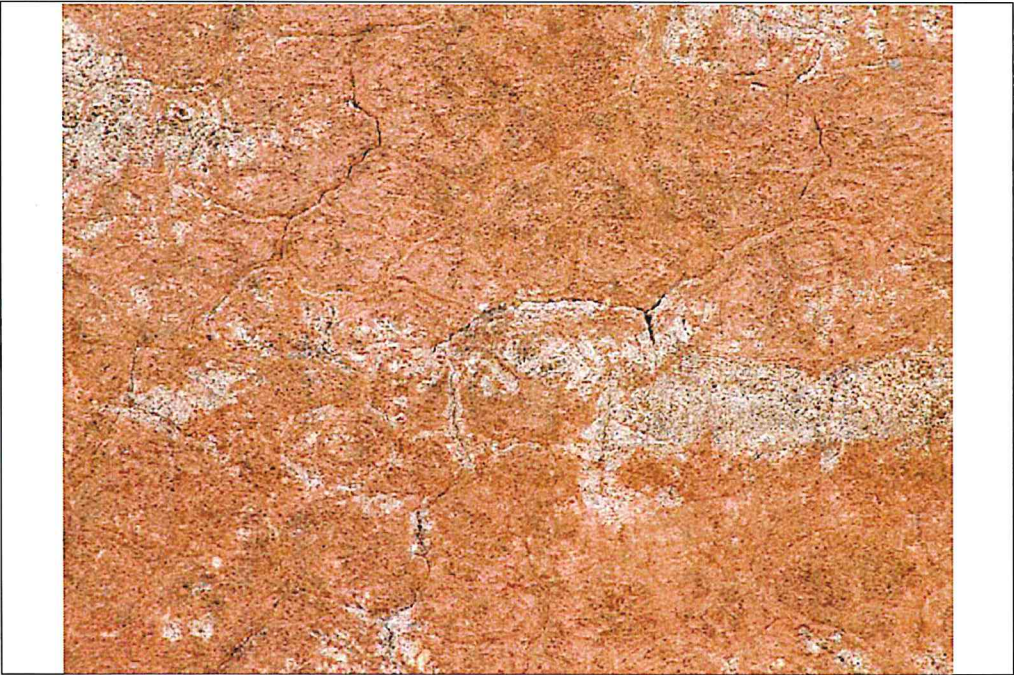
<b>PARTE / ELEMENTO DELL'EDIFICIO INTERESSATI</b>  facciata					
<b>FOTO DI DETTAGLIO</b>

<b>NOTE</b>	definizione tratta da T. Colagrossi, <i>Breve glossario ...</i> , cit.; in alcuni casi le cavillature costituiscono luogo di attecchimento preferenziale del <i>flos tectorii</i> (v. degradazione differenziale)

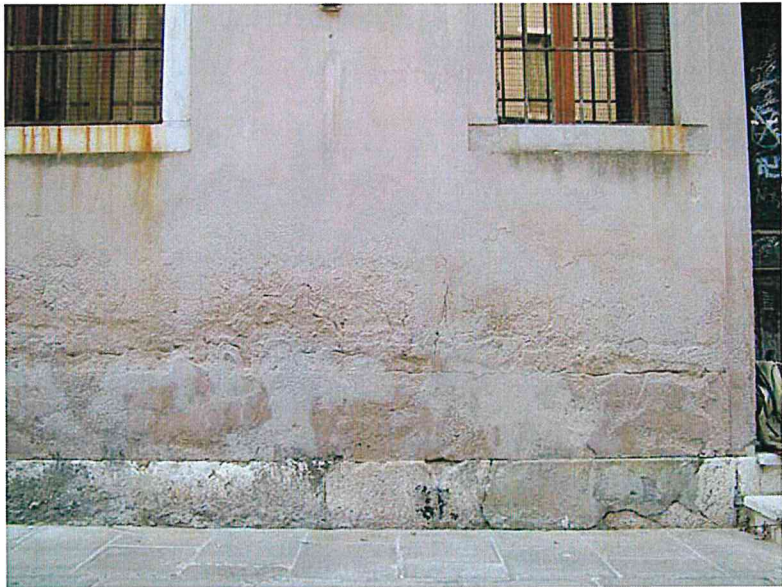
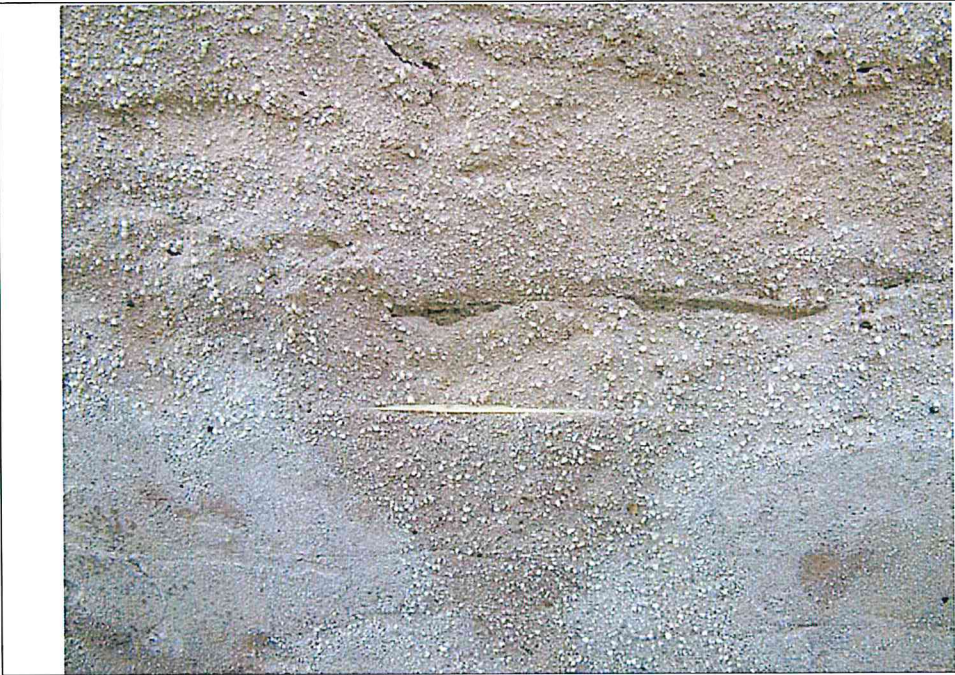
<b>PARTE / ELEMENTO DELL'EDIFICIO INTERESSATI</b>  piano terra					
<b>FOTO DI DETTAGLIO</b>

<b>NOTE</b>	La striscia di materiale plastico rivela l'intervento del taglio della muratura.
