CITTA' DI CHIOGGIA

PIANO PARTICOLAREGGIATO DEI CENTRI STORICI

APPENDICE IV – Analisi dello stato di fatto

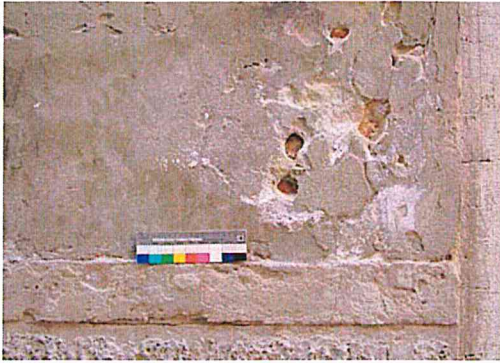
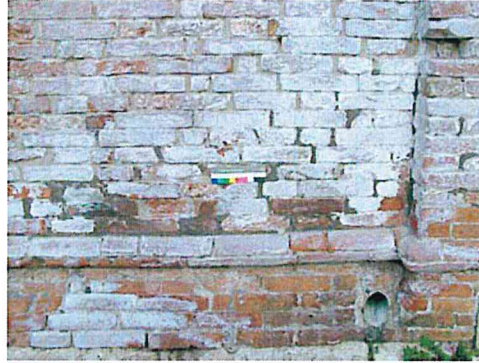
Chioggia -  
Efflorescenze saline  
su un intonaco di  
malta bastarda e su  
una muratura in  
mattoni

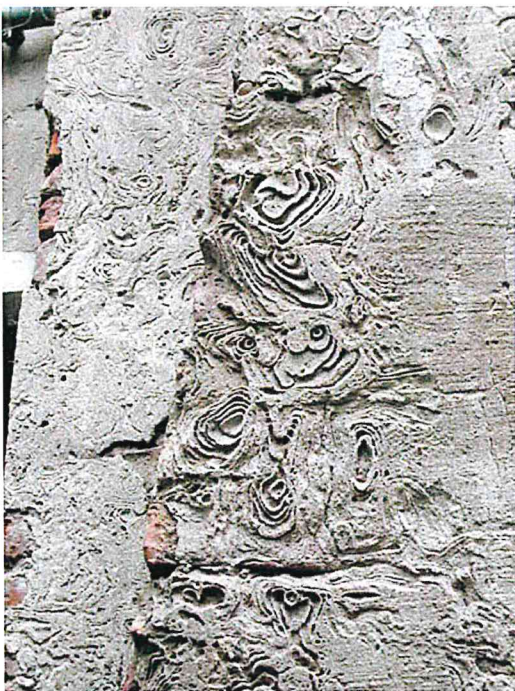
Chioggia- Tipica degradazione degli intonaci a base di calce. La particolare morfologia di questo degrado è dovuta probabilmente anche alla presenza di microrganismi che determinano la formazione di anelli concentrici. Questa degradazione viene definita *Floos tectorii* (fiore dell'intonaco).

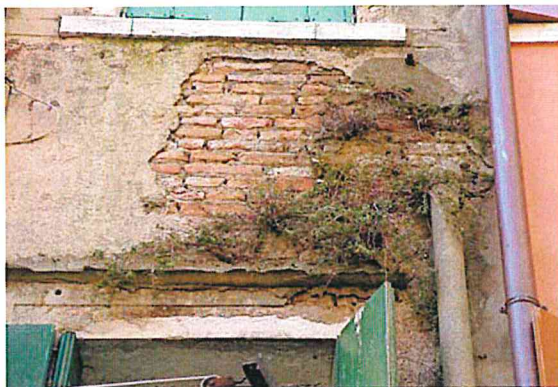
Sottomarina - Attecchimento di vegetazione in corrispondenza di una lacuna nell'intonaco

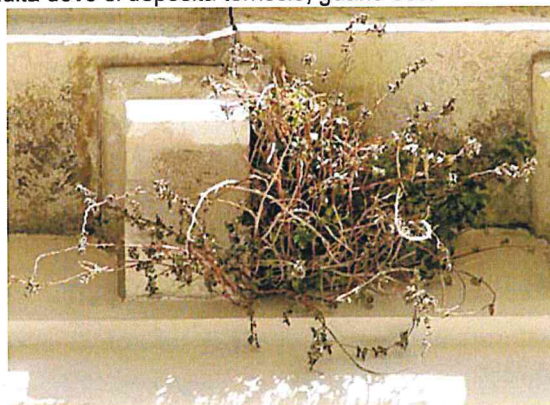
Chioggia - Attecchimento di vegetazione in corrispondenza della fessurazione di un cornicione

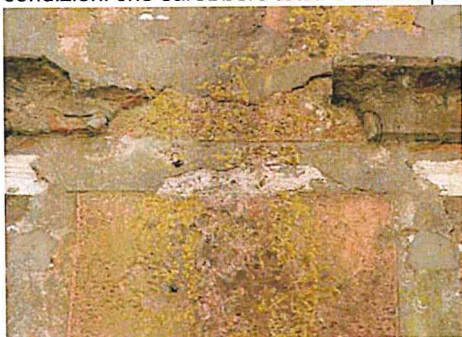
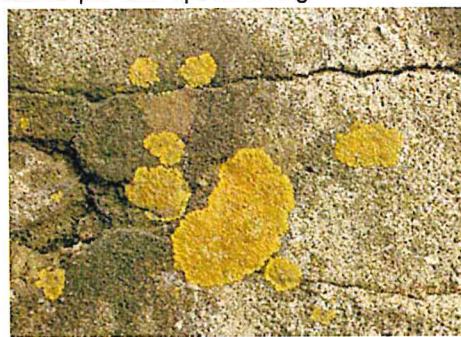
Intonaco - Formazioni di patine biologiche scure e di licheni crostosi di colore giallo.

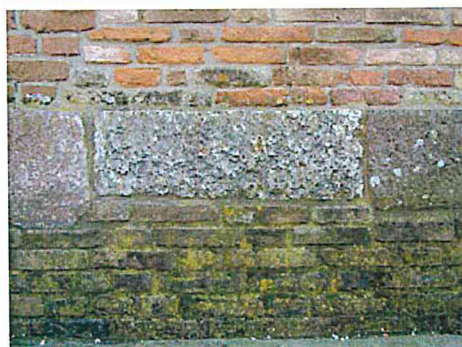
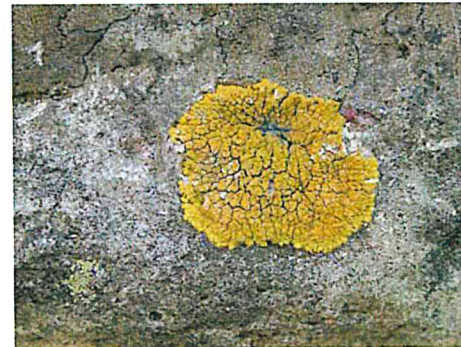
Pietra e mattoni - Formazioni di patine biologiche scure e di licheni crostosi di colore giallo.

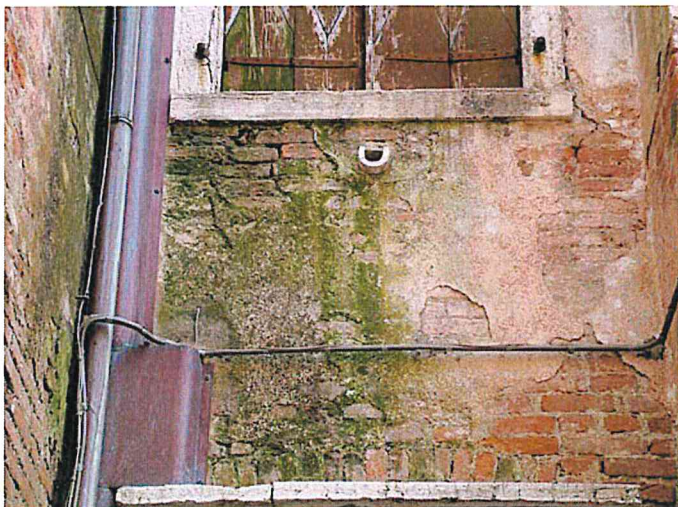
Chioggia - Formazione di patine biologiche in una parete esposta a Nord

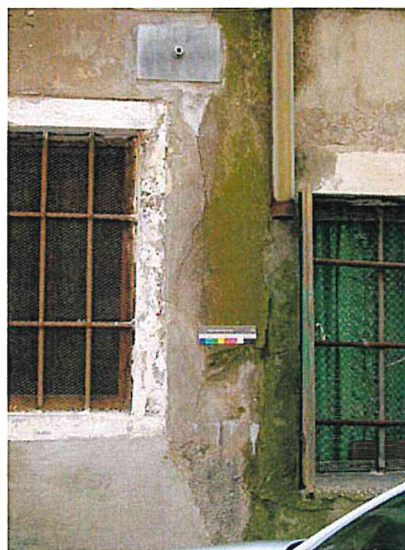
Sottomarina - Formazione di patine biologiche in corrispondenza della perdita di un canale di scolo delle acque meteoriche.

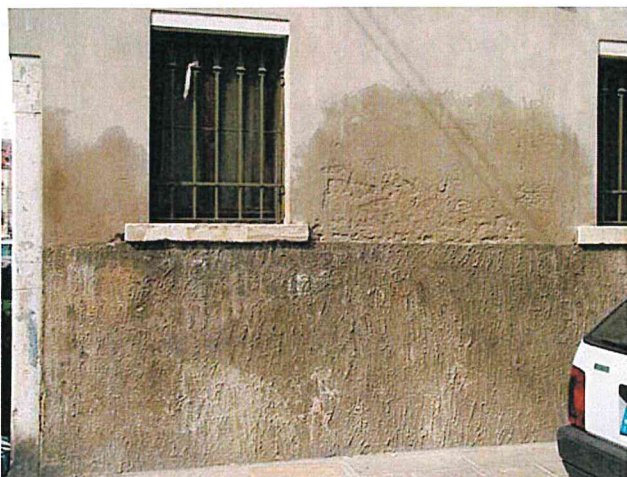
Chioggia- Tipica macchia scura provocata dall'umidità di risalita capillare.

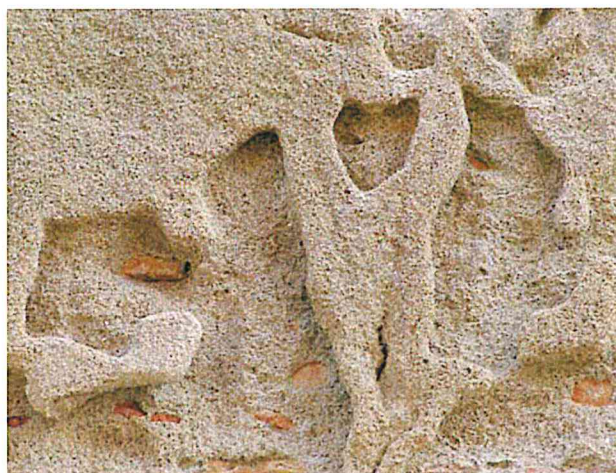
Particolare dell'intonaco dell'immagine precedente. La superficie si presenta fortemente degradata a causa dei sali.

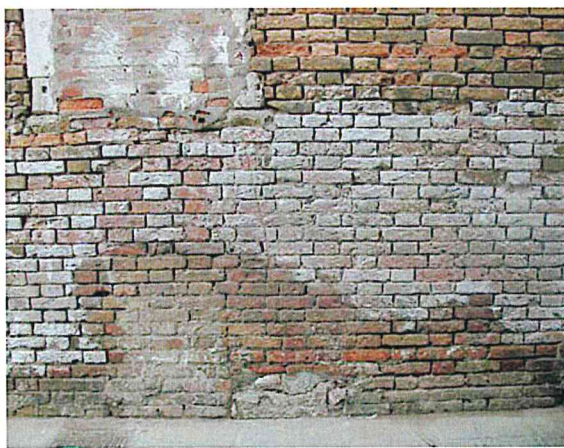
Chioggia- Tipico andamento delle efflorescenze nel fenomeno della risalita capillare dell'umidità

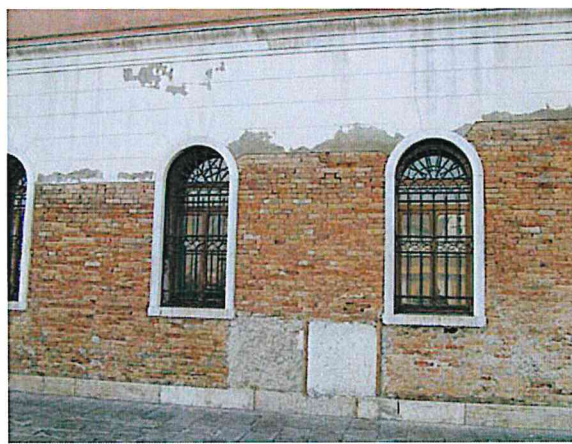
Chioggia -Perdita dell'intonaco a causa della cristallizzazione dei sali. L'altezza di adescamento dell'umidità in questo caso è particolarmente alta (oltre i 4m)

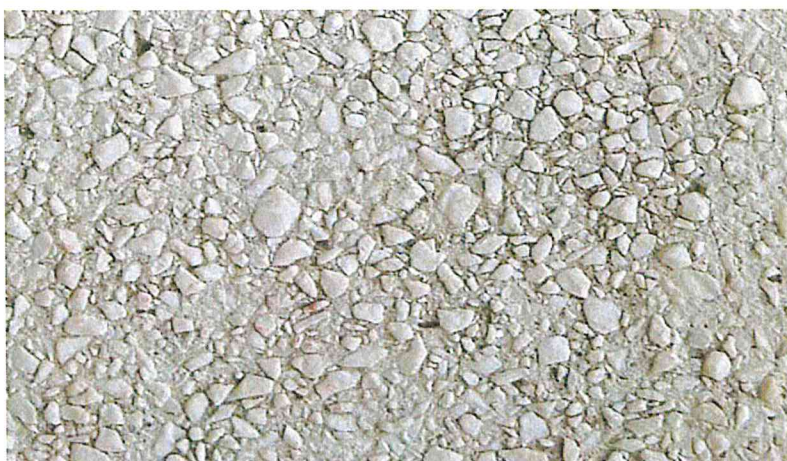
Foto macro di una superficie in pietra artificiale caratterizzata da una forte erosione del legante che mette in evidenza gli inerti in pietra naturale.

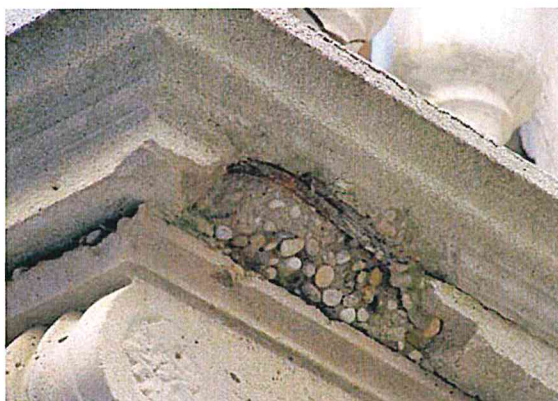
Tipico esempio di "nido di ghiaia", difetto costruttivo piuttosto comune negli elementi in pietra artificiale, dovuto ad una cattiva esecuzione del procedimento costruttivo degli elementi stessi.

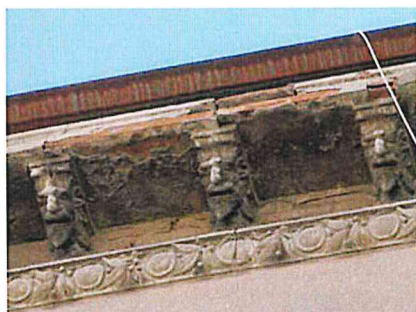
Croste nere presenti su un cornicione in pietra artificiale e tavelloni in laterizio.

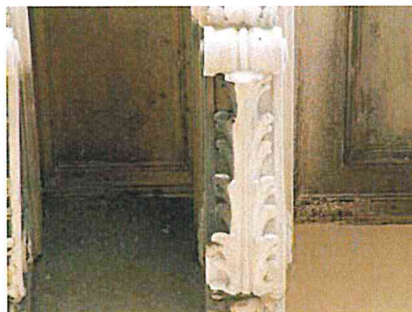
Mensola di un balcone Alternanza di zone con croste nere e zone soggette ad erosione per il dilavamento delle acque meteoriche.

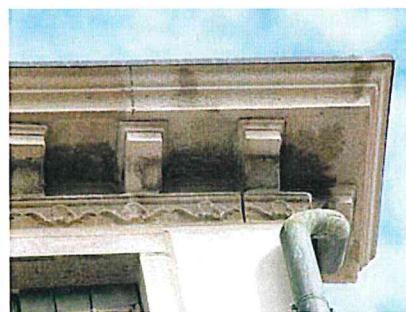
Cornicione: Alternanza di zone con croste nere e zone soggette ad erosione per il dilavamento delle acque meteoriche..

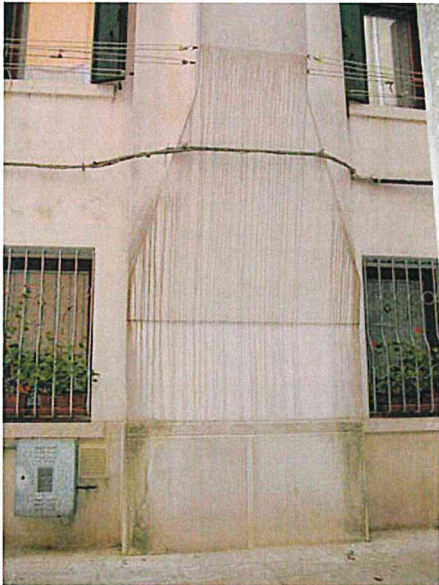
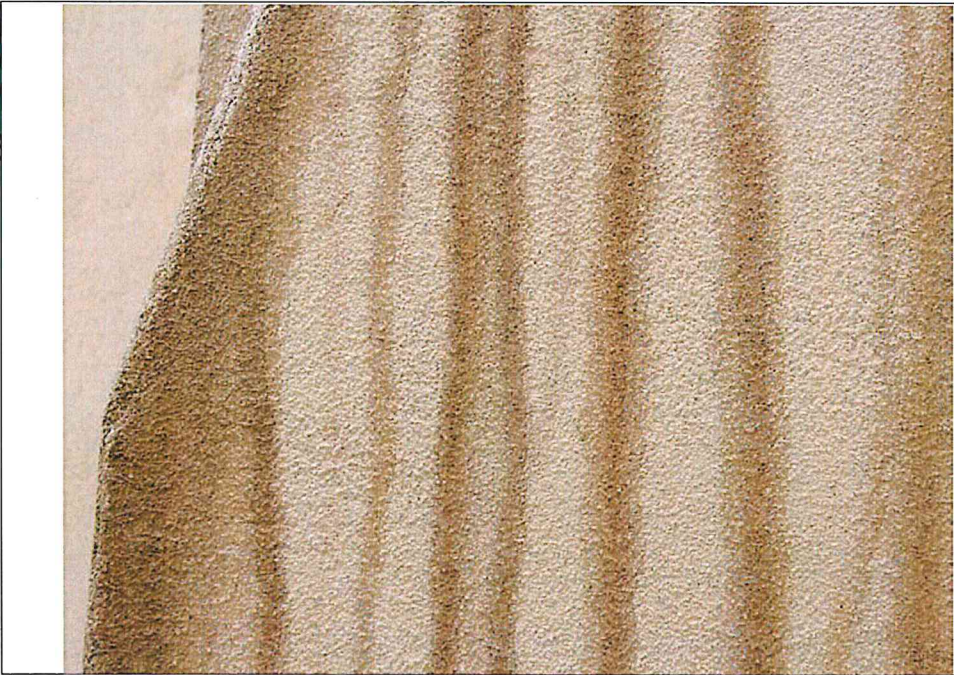
FENOMENO DEGRADO	COLATURA	MATERIALE INTERESSATO	intonaco	SCHEDA	4
DESCRIZIONE FENOMENO	Traccia ad andamento verticale. Frequentemente se ne riscontrano numerose ad andamento parallelo (Normal 1/88 - Aggiornamento settembre 2004).				
FOTO DI INQUADRAMENTO DEL FENOMENO

PARTE / ELEMENTO DELL'EDIFICIO INTERESSATI  camino					
FOTO DI DETTAGLIO

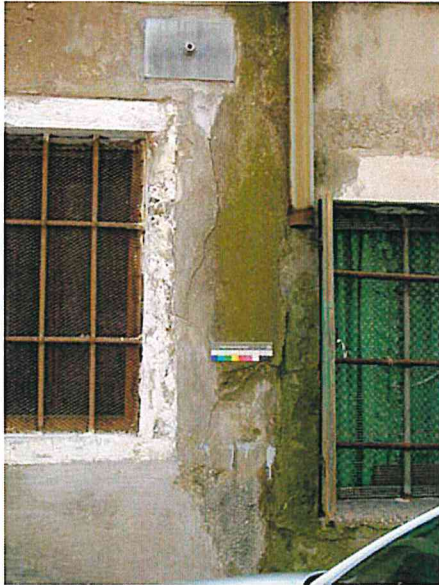
FENOMENO DEGRADO	PATINA BIOLOGICA	MATERIALE INTERESSATO	intonaco	SCHEDA	16B
<b>DESCRIZIONE FENOMENO</b>	Strato sottile, omogeneo, costituito prevalentemente da microrganismi, variabile per consistenza, colore e adesione al substrato (Normal 1/88 - Aggiornamento settembre 2004)				
<b>FOTO DI INQUADRAMENTO DEL FENOMENO</b>

<b>PARTE / ELEMENTO DELL'EDIFICIO INTERESSATI</b>  piano terra					
<b>FOTO DI DETTAGLIO</b>

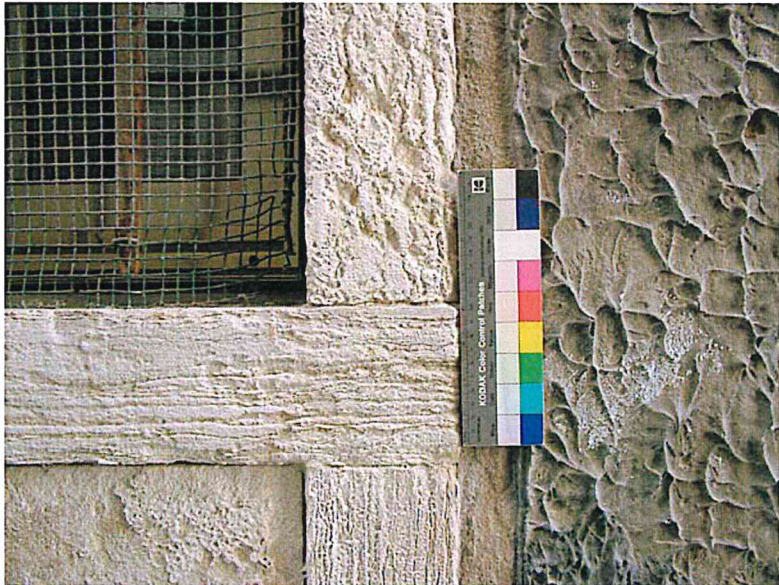
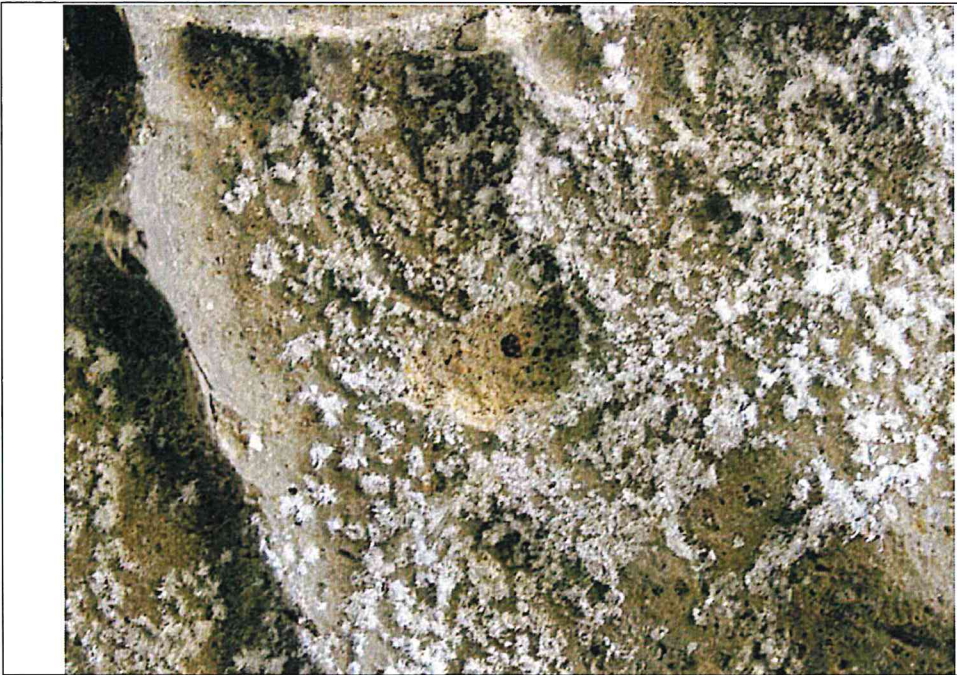
FENOMENO DEGRADO	EFFLORESCENZA	MATERIALE INTERESSATO	intonaco di cemento	SCHEDA	10 B
DESCRIZIONE FENOMENO	Formazione superficiale di aspetto cristallino o polverulento o filamentoso, generalmente di colore biancastro (Normal 1/88 - Aggiornamento settembre 2004)				
FOTO DI INQUADRAMENTO DEL FENOMENO

PARTE / ELEMENTO DELL'EDIFICIO INTERESSATI  basamento					
FOTO DI DETTAGLIO

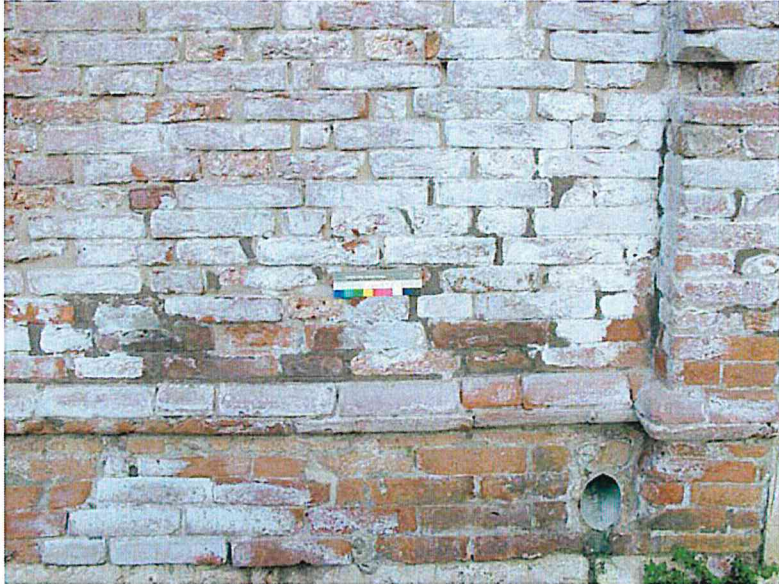
FENOMENO DEGRADO	EFFLORESCENZA	MATERIALE INTERESSATO	laterizio	SCHEDA	10 C
DESCRIZIONE FENOMENO	Formazione superficiale di aspetto cristallino o polverulento o filamentoso, generalmente di colore biancastro (Normal 1/88 - Aggiornamento settembre 2004)				
FOTO DI INQUADRAMENTO DEL FENOMENO

PARTE / ELEMENTO DELL'EDIFICIO INTERESSATI  piano terra					
FOTO DI DETTAGLIO

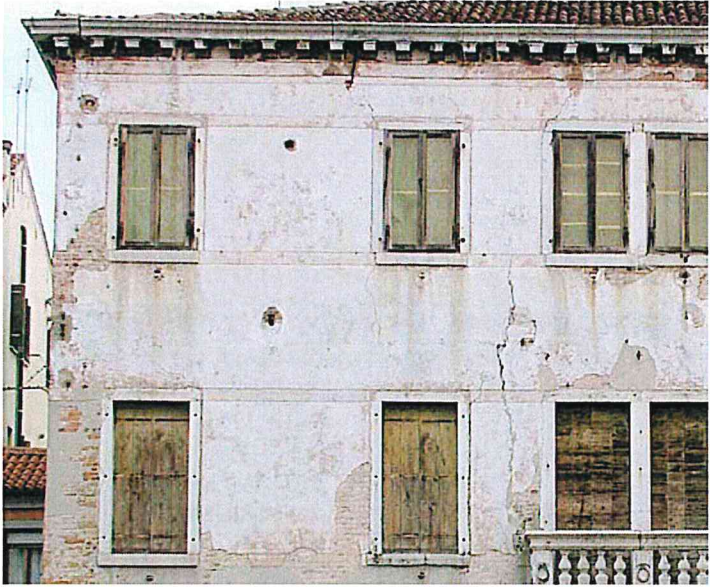
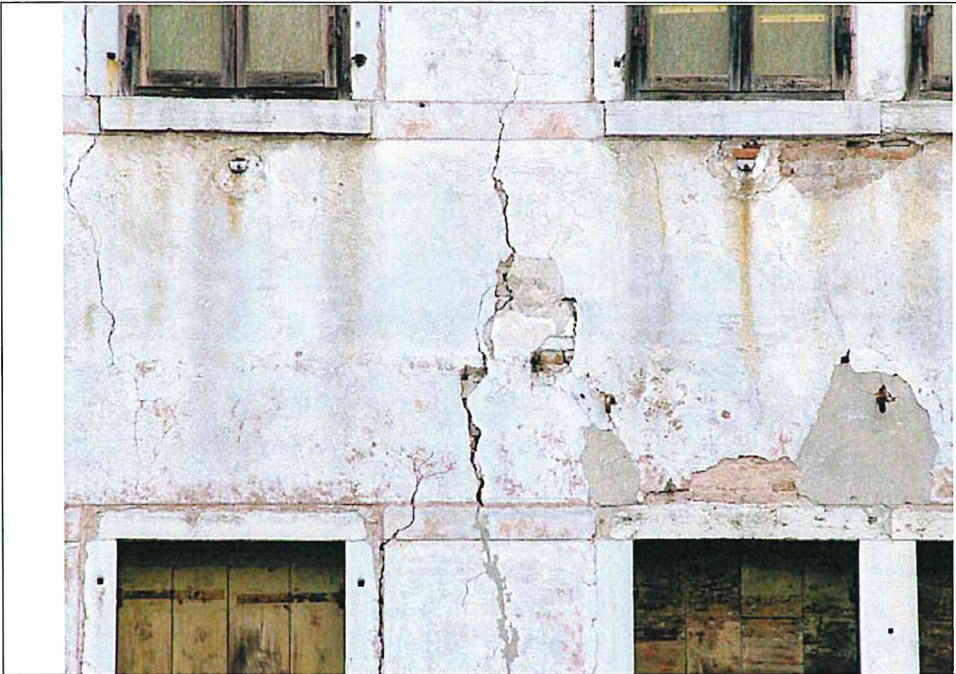
APPENDICE IV - ANALISI DELLO STATO DI FATTO - SEZIONE II				ABACO DEI FENOMENI DI DEGRADAZIONE	
ELABORATI DI ANALISI DEL DEGRADO					
FENOMENO DEGRADO	FRATTURAZIONE O FESSURAZIONE	MATERIALE INTERESSATO	muratura /intonaco	SCHEDA	12 B
DESCRIZIONE FENOMENO	Soluzione di continuità nel materiale che implica lo spostamento reciproco delle parti (Normal 1/88 - Aggiornamento settembre 2004)				
FOTO DI INQUADRAMENTO DEL FENOMENO

PARTE / ELEMENTO DELL'EDIFICIO INTERESSATI  facciata					
FOTO DI DETTAGLIO

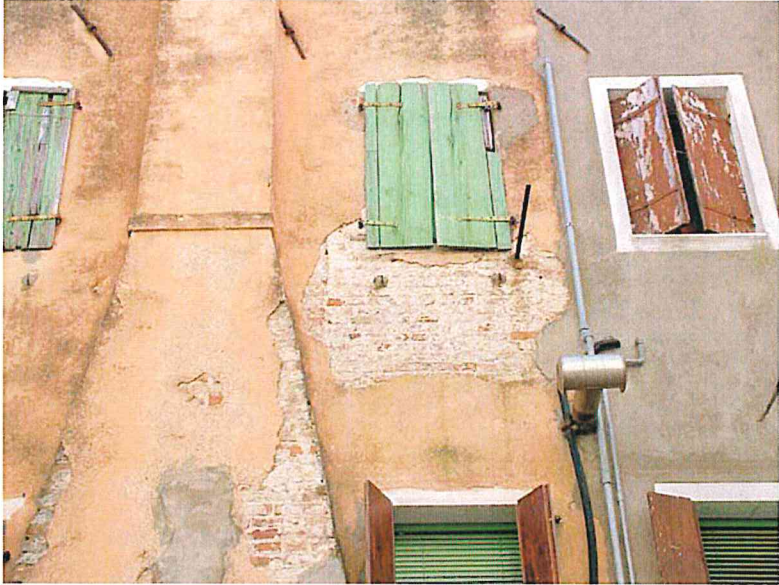
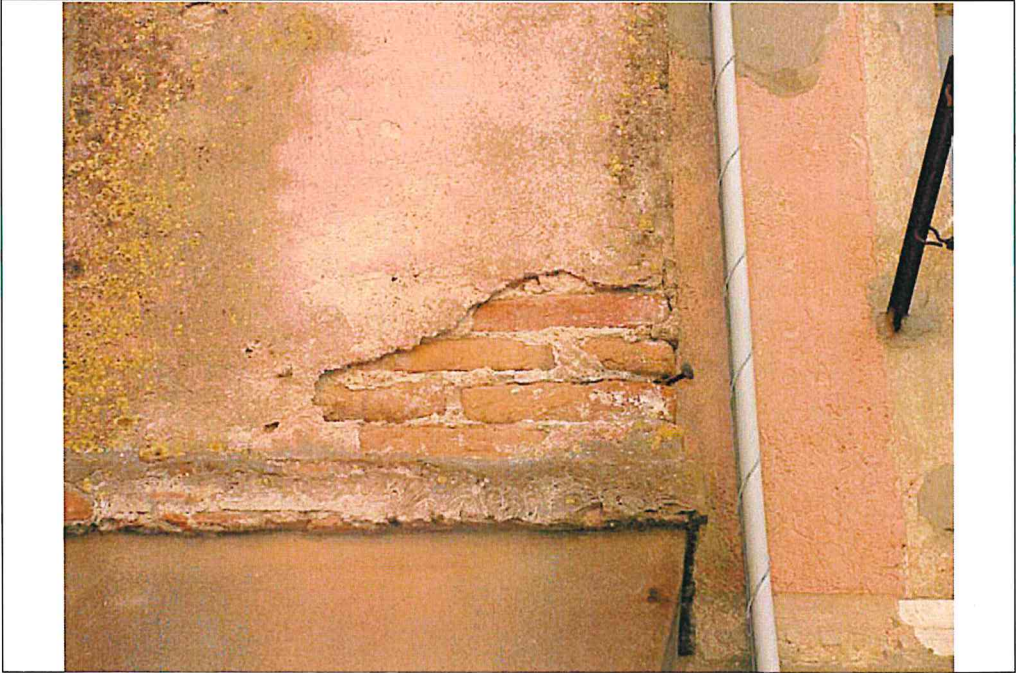
<b>FENOMENO DEGRADO</b>	LACUNA	<b>MATERIALE INTERESSATO</b>	intonaco cocchiopesto e cotto macinato	<b>SCHEDA</b>	<b>15 B</b>
<b>DESCRIZIONE FENOMENO</b>	Perdita di continuità di superfici (parte di un intonaco e di un dipinto, porzione di impasto o di rivestimento ceramico, tessere di mosaico, ecc). (Normal 1/88 - Aggiornamento settembre 2004)				
<b>FOTO DI INQUADRAMENTO DEL FENOMENO</b>

<b>PARTE / ELEMENTO DELL'EDIFICIO INTERESSATI</b>  facciata					
<b>FOTO DI DETTAGLIO</b>

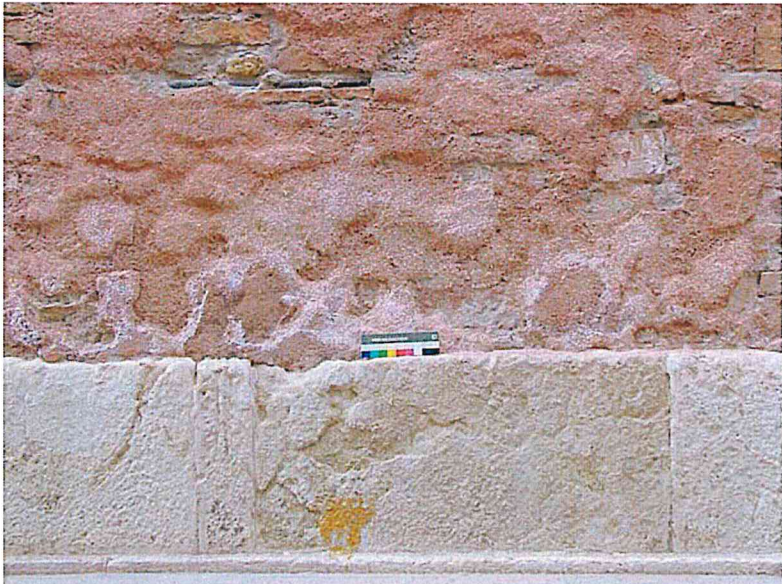
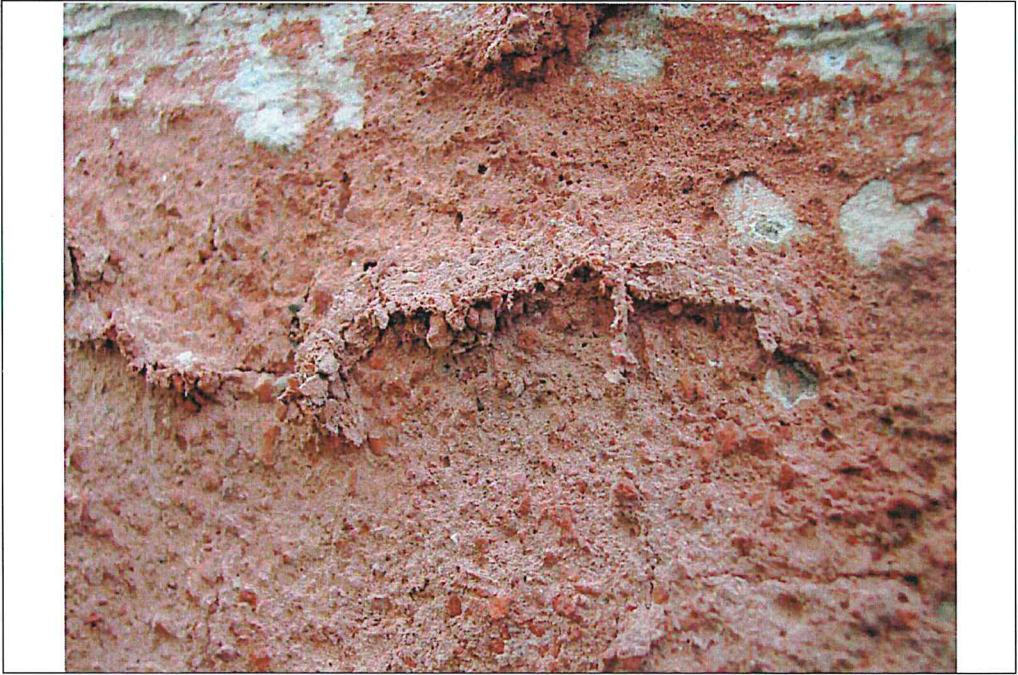
FENOMENO DEGRADO	DISGREGAZIONE	MATERIALE INTERESSATO	intonaco	SCHEDA	8B
<b>DESCRIZIONE FENOMENO</b>	Decoesione con caduta del materiale sotto forma di polvere o minutissimi frammenti. Talvolta viene usato il termine polverizzazione (Normal 1/88 - Aggiornamento settembre 2004)				
<b>FOTO DI INQUADRAMENTO DEL FENOMENO</b>

<b>PARTE / ELEMENTO DELL'EDIFICIO INTERESSATI</b>  basamento					
<b>FOTO DI DETTAGLIO</b>

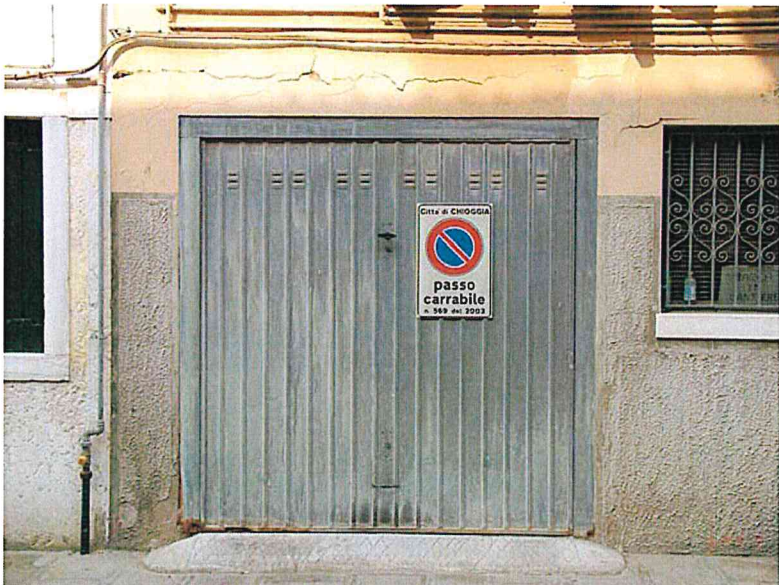
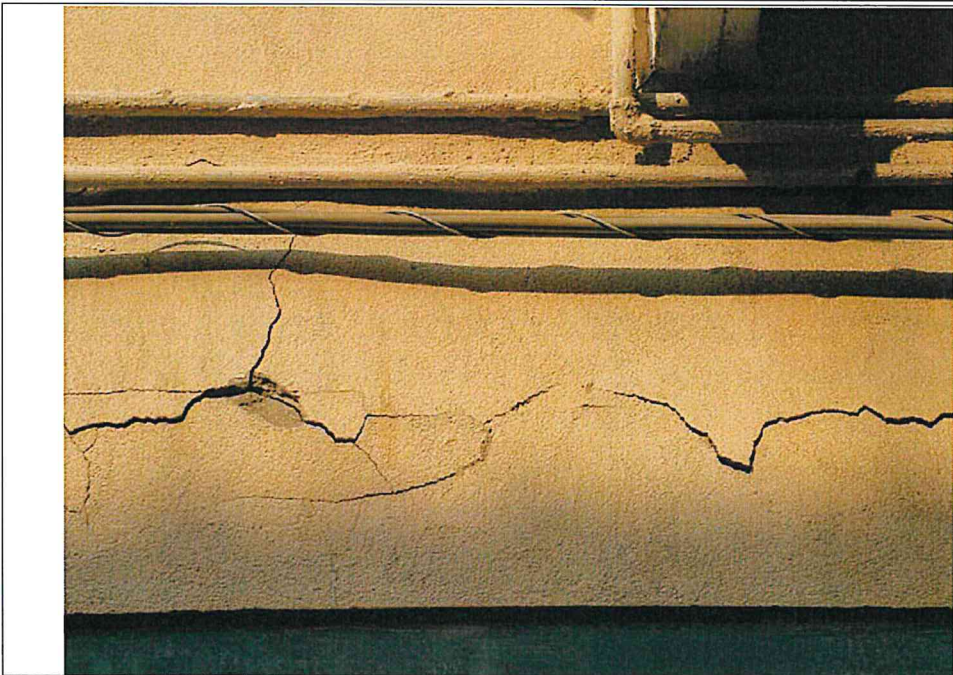
FENOMENO DEGRADO	FRATTURAZIONE O FESSURAZIONE	MATERIALE INTERESSATO	muratura /intonaco	SCHEDA	12 C
DESCRIZIONE FENOMENO	Soluzione di continuità nel materiale che implica lo spostamento reciproco delle parti (Normal 1/88 - Aggiornamento settembre 2004)				
FOTO DI INQUADRAMENTO DEL FENOMENO

PARTE / ELEMENTO DELL'EDIFICIO INTERESSATI  piano terra (apertura recente)					
FOTO DI DETTAGLIO

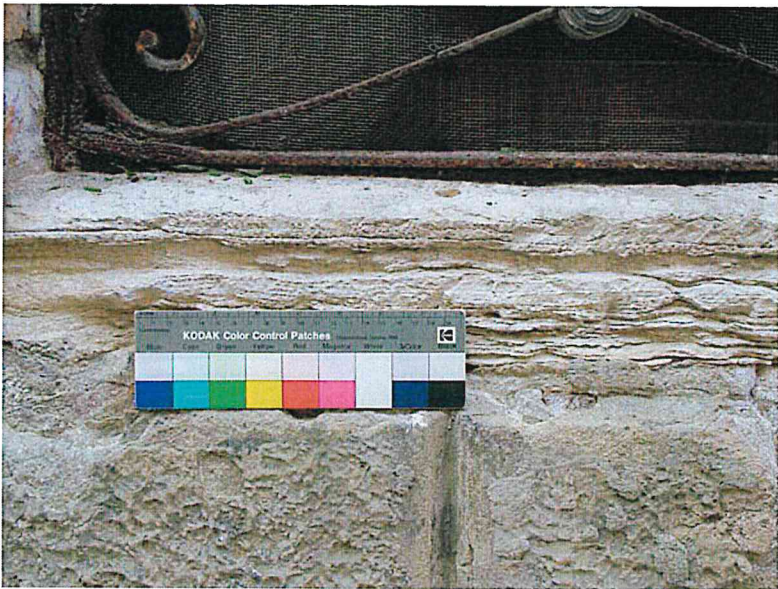
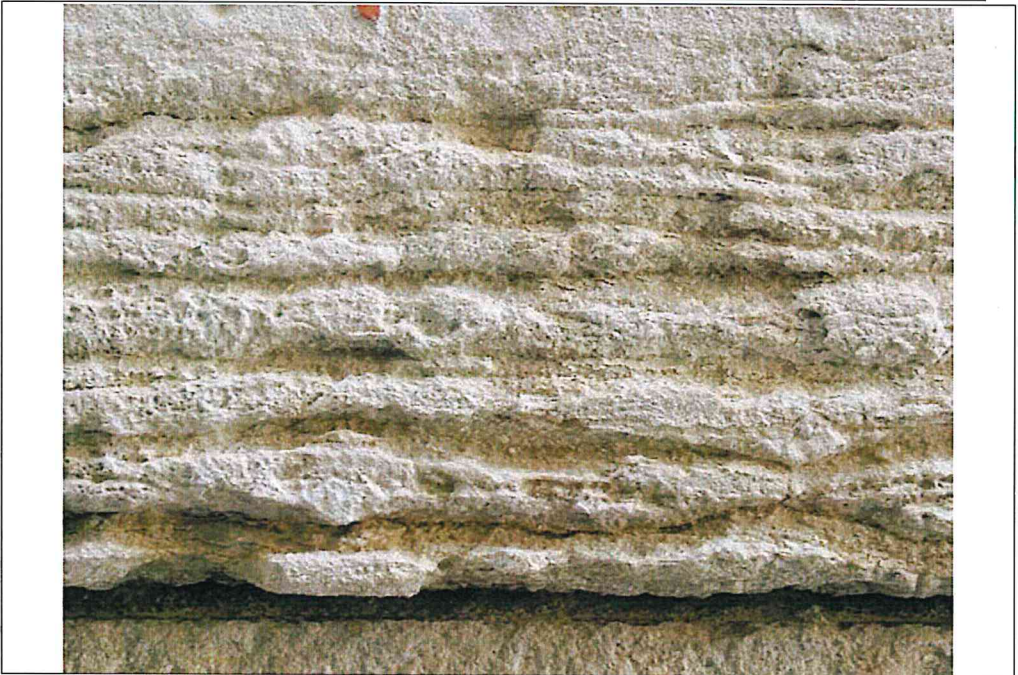
FENOMENO DEGRADO	DEGRADAZIONE DIFFERENZIALE	MATERIALE INTERESSATO	Pietra d'Istria	SCHEDA	7A
<b>DESCRIZIONE FENOMENO</b>	Perdita di materiale dalla superficie che evidenzia l'eterogeneità della tessitura e della struttura (Normal 1/88 - Aggiornamento settembre 2004)				
<b>FOTO DI INQUADRAMENTO DEL FENOMENO</b>

<b>PARTE / ELEMENTO DELL'EDIFICIO INTERESSATI</b>  basamento					
<b>FOTO DI DETTAGLIO</b>

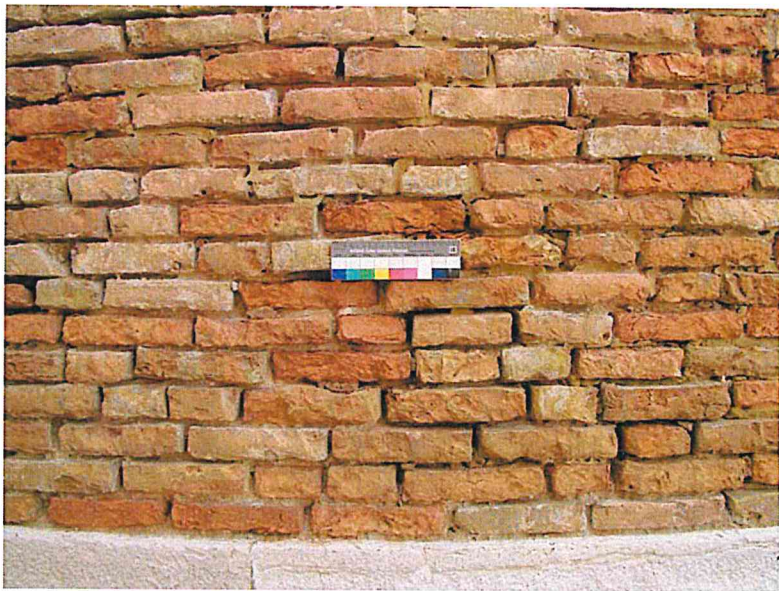
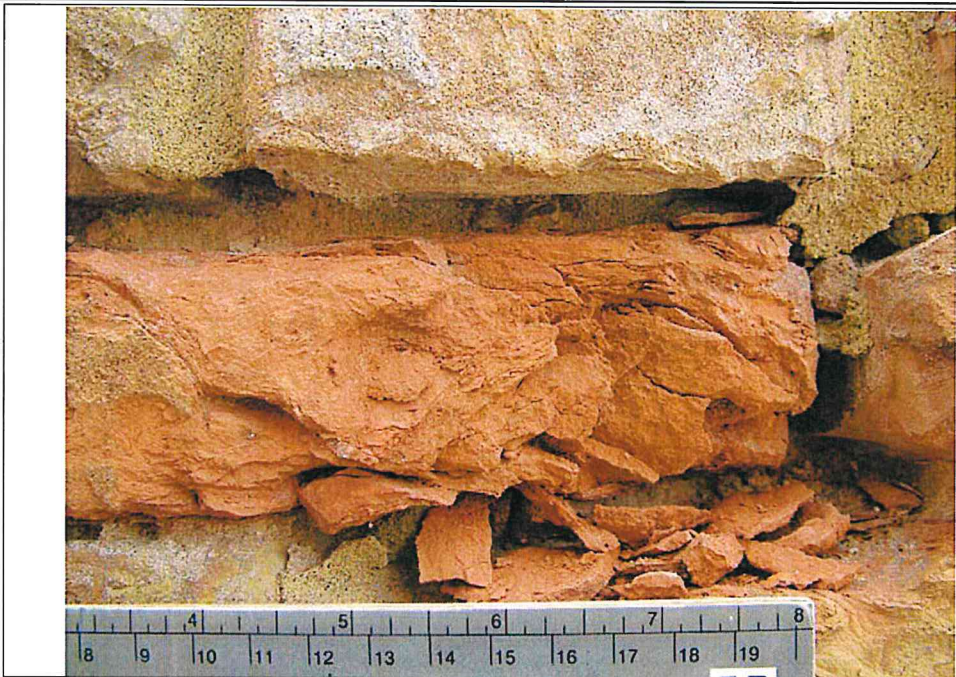
FENOMENO DEGRADO	SCAGLIATURA	MATERIALE INTERESSATO	Laterizi	SCHEDA	20A
DESCRIZIONE FENOMENO	Presenza di parti di forma irregolare, spessore consistente e non uniforme, dette scaglie, generalmente in corrispondenza di soluzioni di continuità del materiale originario (Normal 1/88 - Aggiornamento settembre 2004)				
FOTO DI INQUADRAMENTO DEL FENOMENO

PARTE / ELEMENTO DELL'EDIFICIO INTERESSATI  piano terra					
FOTO DI DETTAGLIO

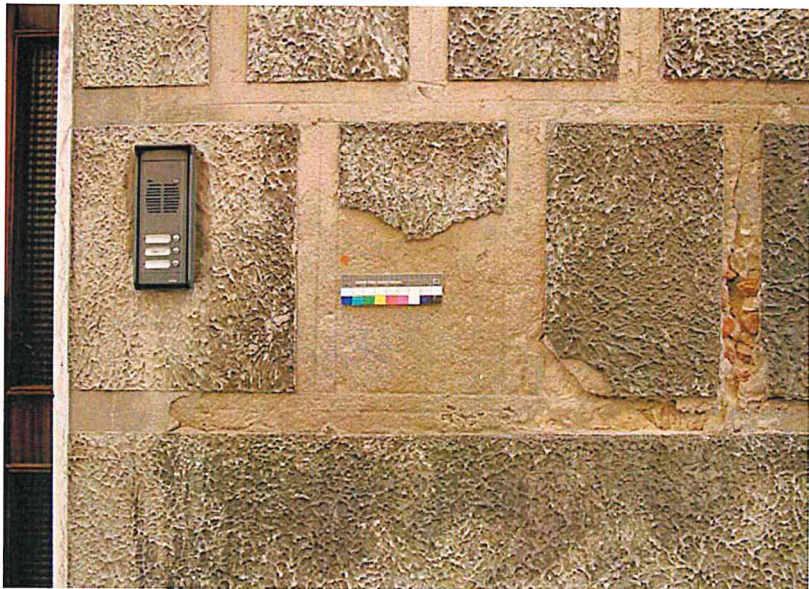
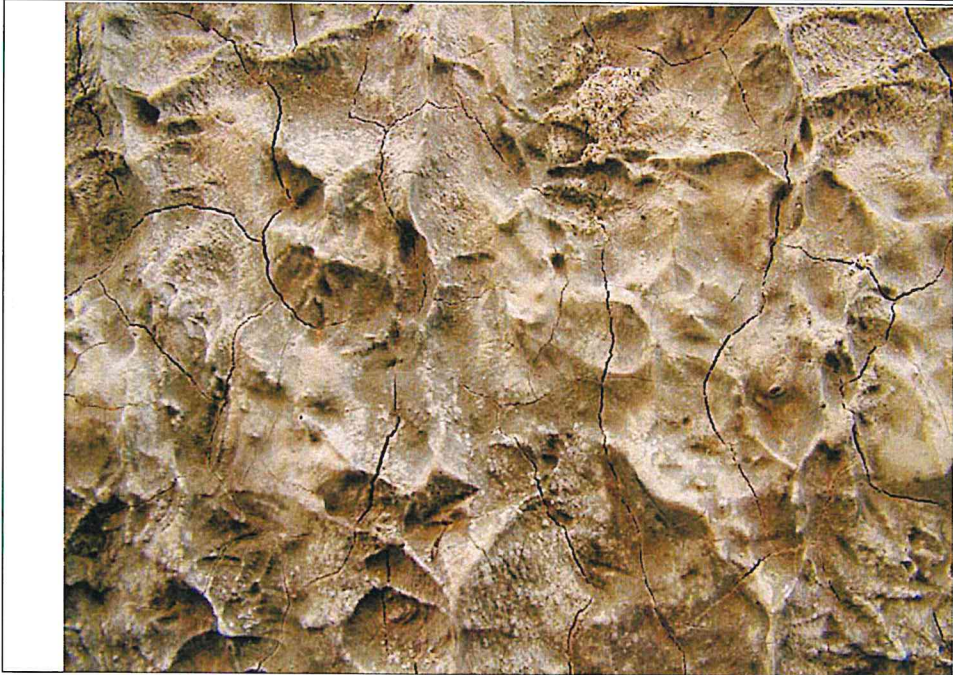
FENOMENO DEGRADO	CAVILLATURA	MATERIALE INTERESSATO	intonaco di cemento	SCHEDA	3B
<b>DESCRIZIONE FENOMENO</b>	Fenomeno degenerativo degli strati superficiali dell'intonaco sotto forma di rotture ramificate; si manifesta in tessiture più o meno fitte, generalmente a rete chiusa, diffuse capillarmente in presenza di cretti o screpolature a ragnatela ("craquelures") dell'intonaco sottostante dovute a forte ritiro durante la presa del legante o alla formazione di giunti termici in presenza di malte cementizie.				
<b>FOTO DI INQUADRAMENTO DEL FENOMENO</b>

<b>PARTE / ELEMENTO DELL'EDIFICIO INTERESSATI</b>  basamento					
<b>FOTO DI DETTAGLIO</b>

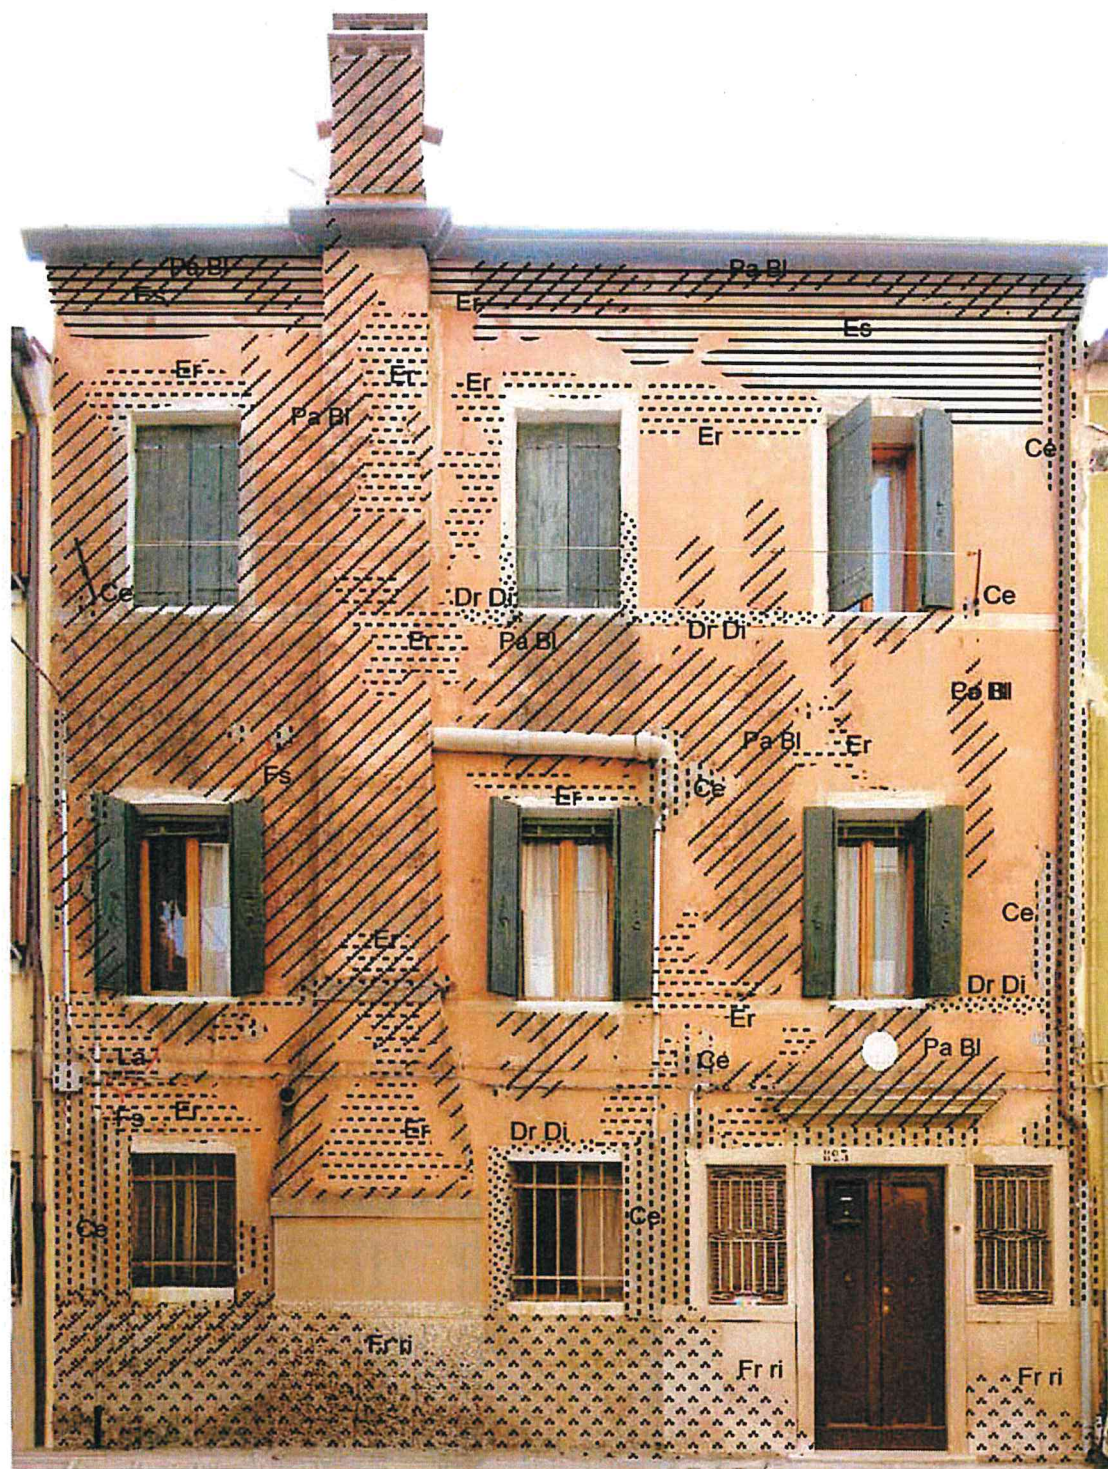
| Fr ri = Fronte di risalita dell'umidità | Er = Erosione (finitura in cotto) | La = Lacuna |
| De Di = Degradazione differenziale con flos tectorii | Fs = Fessurazione (di modesta entità) | |

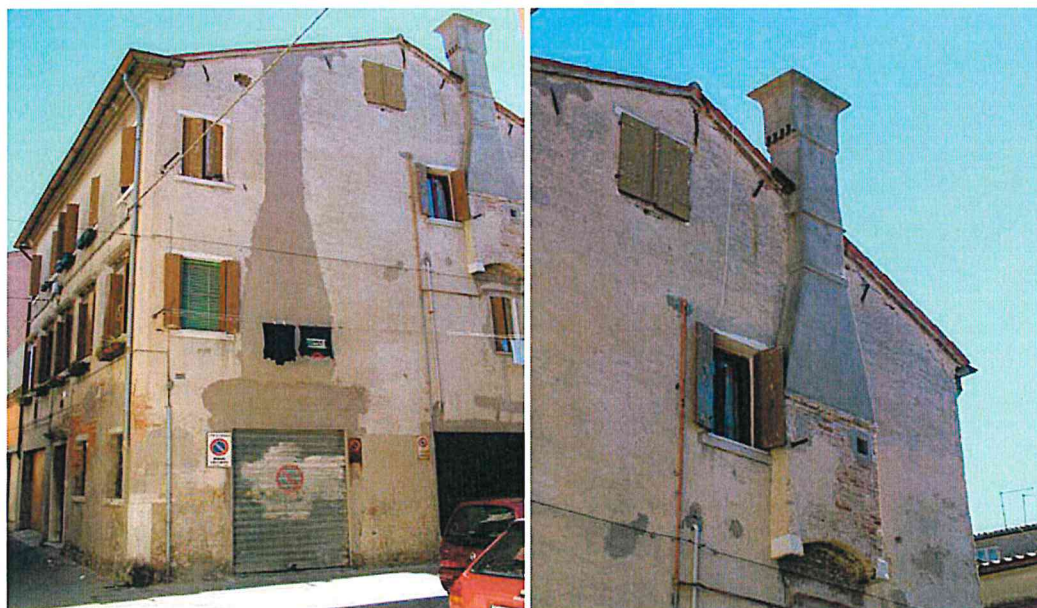
Sulla facciata dell'edificio (immagine a sinistra), si nota la traccia evidente di uno strato di malta steso a coprire un'estesa mancanza posta in luce in seguito alla demolizione di un camino simile a quello ancora visibile sullo stesso fronte (immagine a destra). In questo caso i segni lasciati sull'intonaco raccontano la 'storia' dell'edificio.
